**UNIVERSIDAD NACIONAL DE CAAGUAZU**

**PROPUESTA DE REHABILITACION DEL TRAMO VIAL QUE UNE LA RUTA  
PY02 “MARISCAL JOSE FELIX ESTIGARRIBIA” EN LA COLONIA BLAS  
GARAY CON EL CRUCE JORGE NAVILLE**

**JUAN CARLOS AGUILAR DÁVALOS**

**Año 2021**

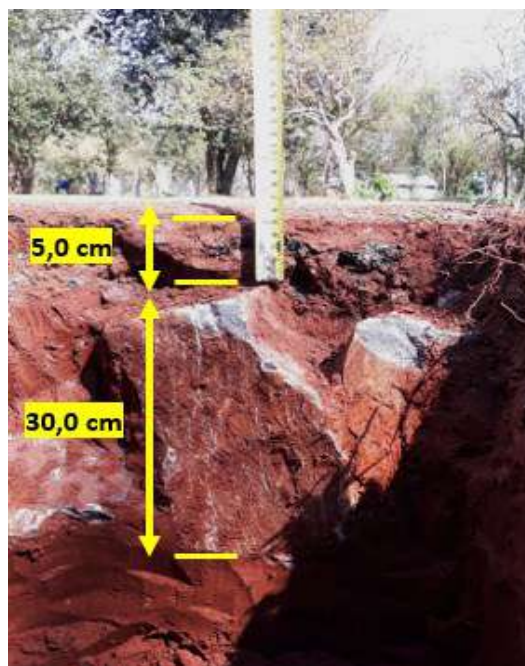
Esto se puede apreciar en la siguiente imagen, la carpeta de rodadura con 5cm de espesor y consecuentemente la Base Telford con 30 cm de espesor.

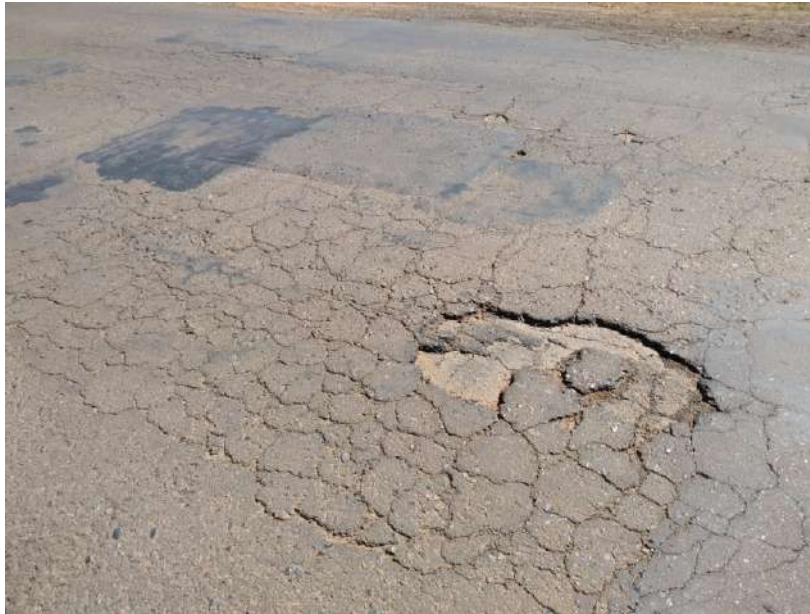
Falla tipo piel de cocodrilo – severidad alta Pk: 8+300

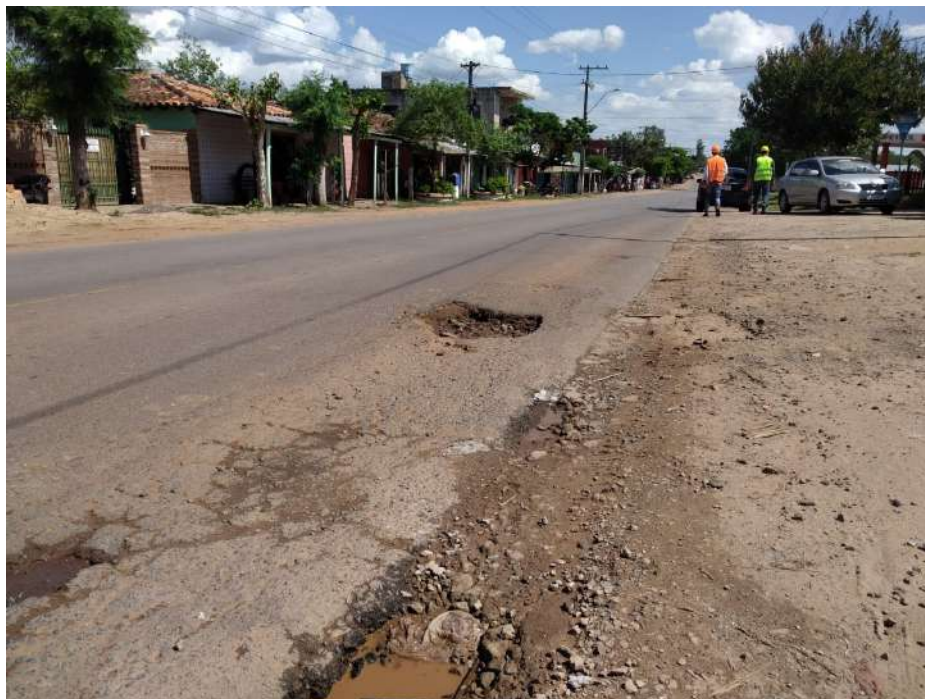
Falla tipo Bache- severidad Alta y piel de cocodrilo severidad alta pk: 15+300

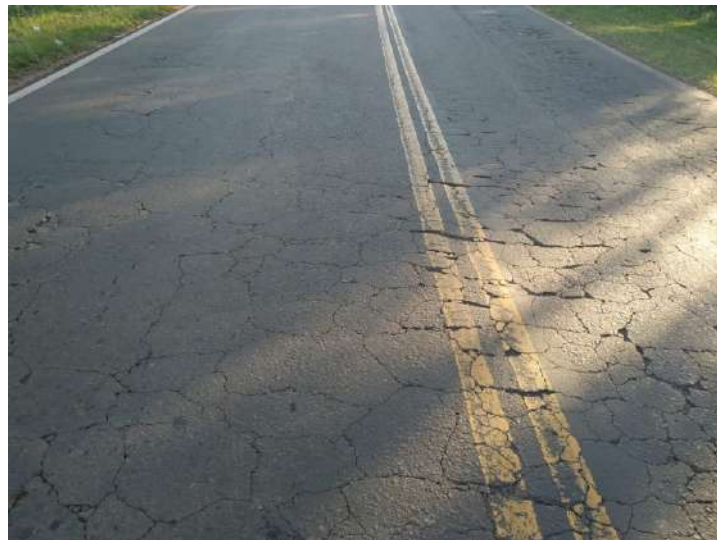
Falla tipo Piel de cocodrilo severidad alta Pk: 23+000

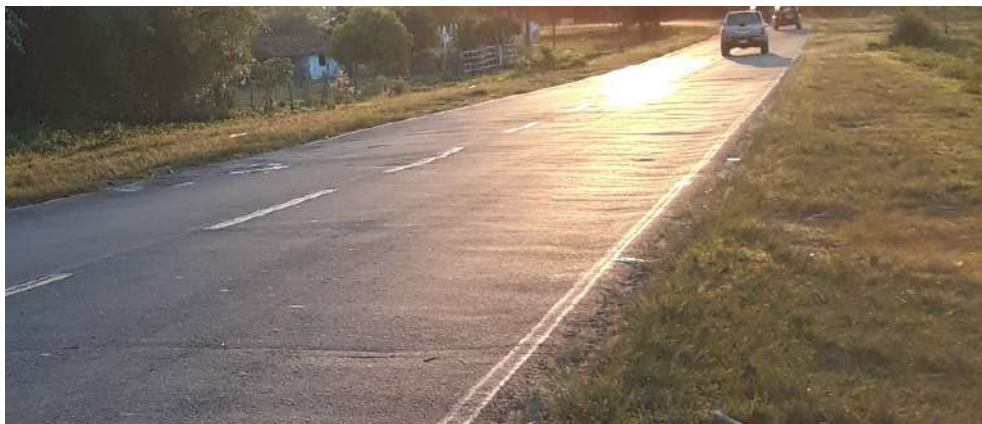
Falla de tipo Ondulaciones pk: 28+800
