**UNIVERSIDAD NACIONAL DE CAAGUAZÚ
FACULTAD DE CIENCIAS Y TECNOLOGÍAS
CARRERA DE INGENIERÍA CIVIL**

**Evaluación estructural del Estadio Ovetenses Unidos
de la gradería oeste.**

**ALVARO BRITZ
PEDRO PAREDES**

**Coronel Oviedo Paraguay
DICIEMBRE - 2025**

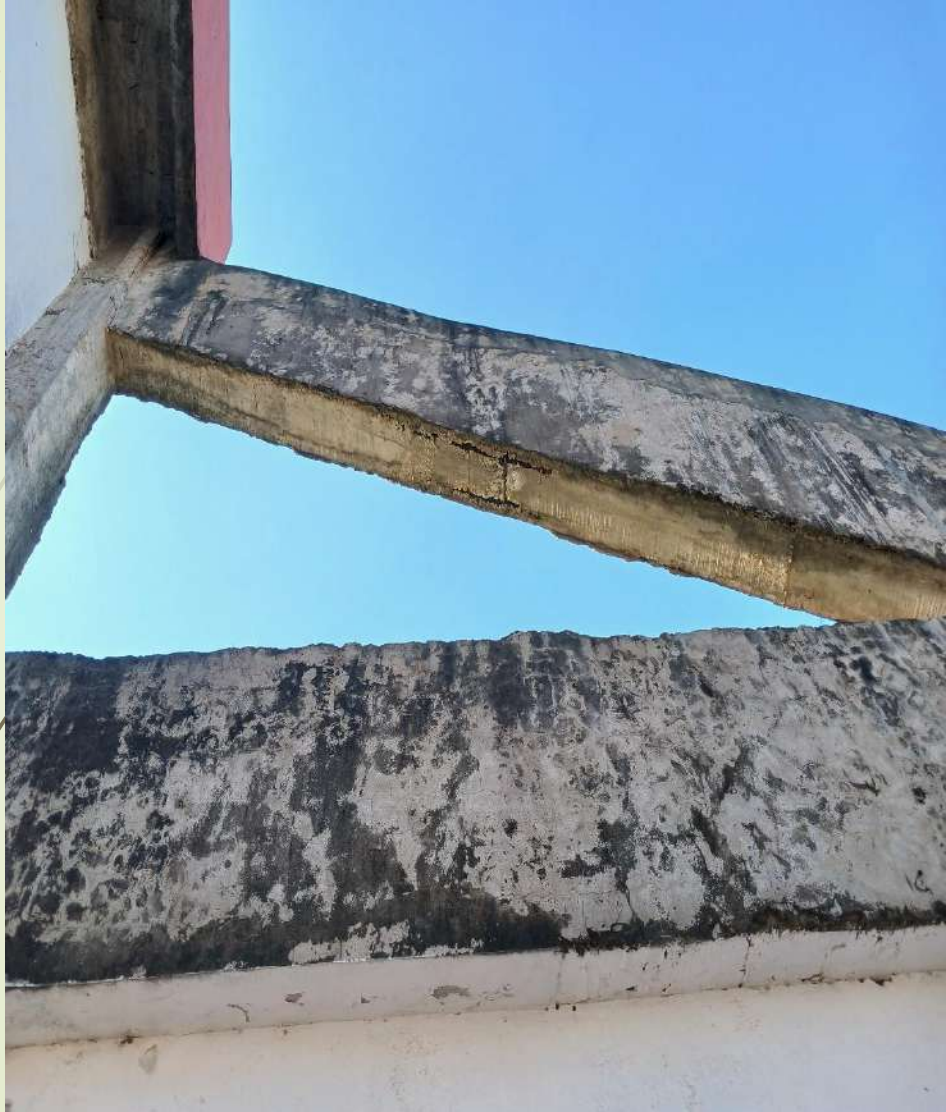
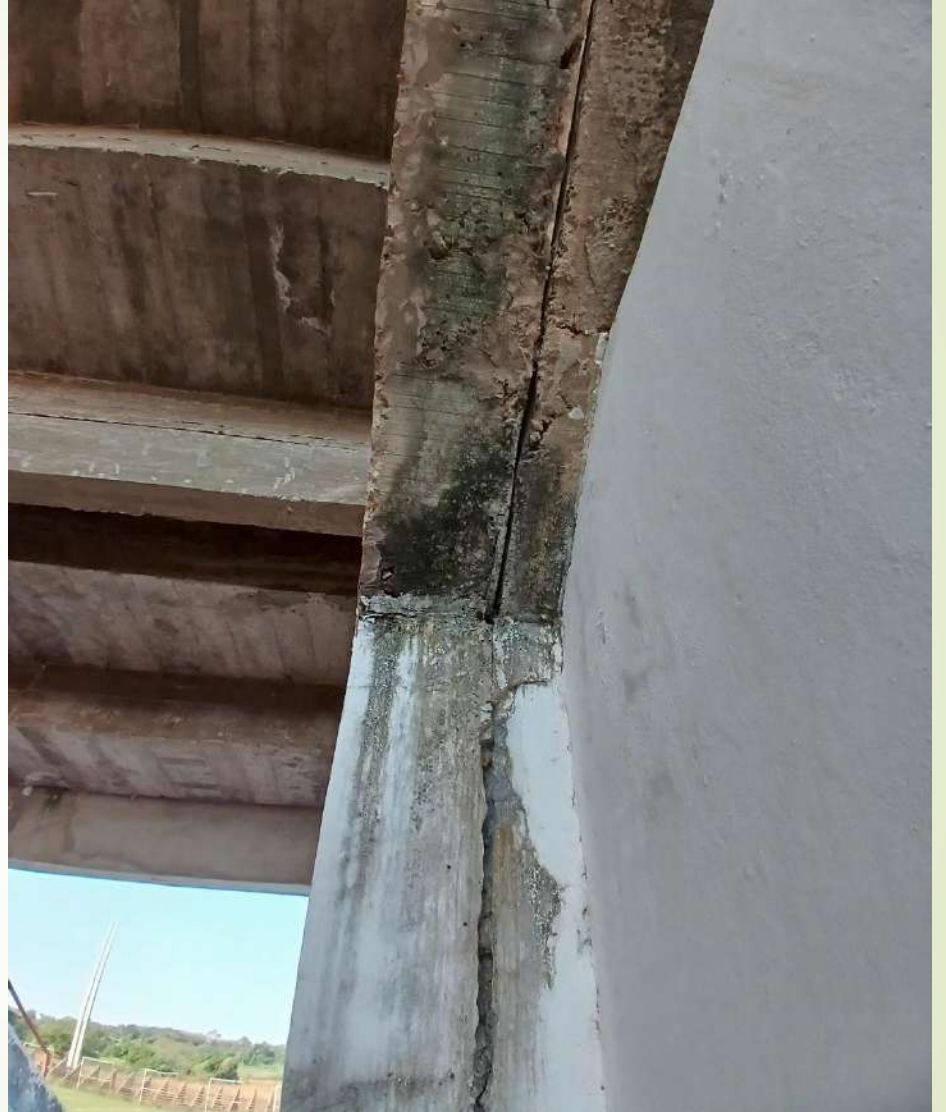
- Posteriormente se realizó la visita e inspección visual del elemento estructural y se constató de las siguientes problemáticas.
 - Exposición de las armaduras de los elementos estructurales.
 - Exposición de las juntas de dilatación de los elementos.
 - Armaduras corroídas.
 - Fisuras en pilares y vigas.
 - Filtración de agua en épocas de lluvias
 - Existencia de coqueras en elementos estructurales (vigas y pilares)
 - Variación de las dimensiones in- situ, con las documentaciones existentes.

Problemáticas observadas en el Estadio Ovetenses Unidos, gradería oeste.

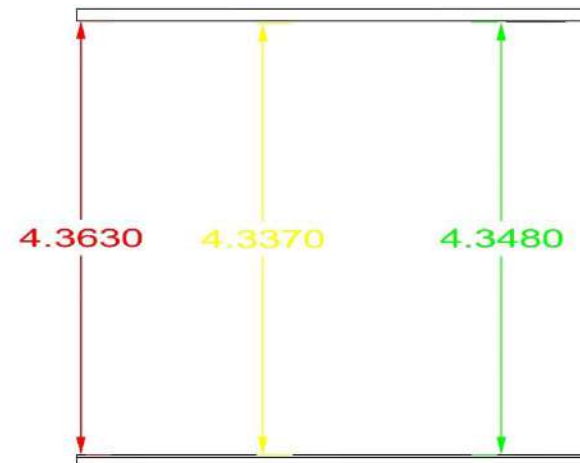
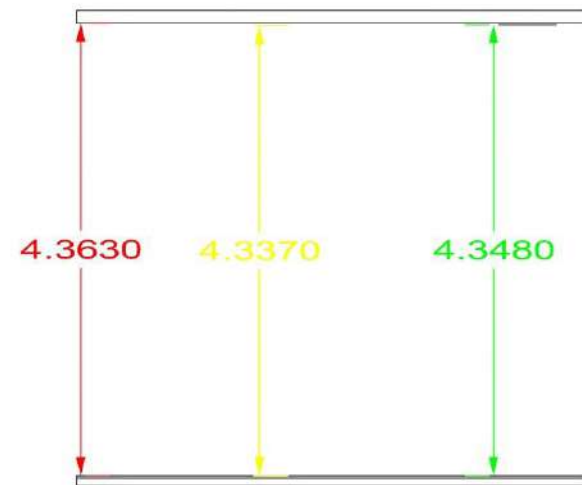
5. La deflexión máxima encontrada en campo es de **2,6 cm**.
6. Y la deflexión máxima por norma se rige por la norma de **ACI 318** , el cual es de **1,71 cm**.
7. También, la deflexión máxima obtenida del modelado con los datos obtenidos del campo, nos da una deflexión máxima teórica de **2,125 cm**.

Ensayo de Carga Parcial- Estadio Ovetenses Unidos- Coronel Oviedo				
Carga: 5 KN				
Día	Estado	Hora	Lectura (m)	Diferencia (cm)
01/11/2025	Antes de la carga	3:10	4,363	0
02/11/2025	Cargado	4:16	4,337	2,6
03/11/2025	Descargado	5:10	4,348	1,5

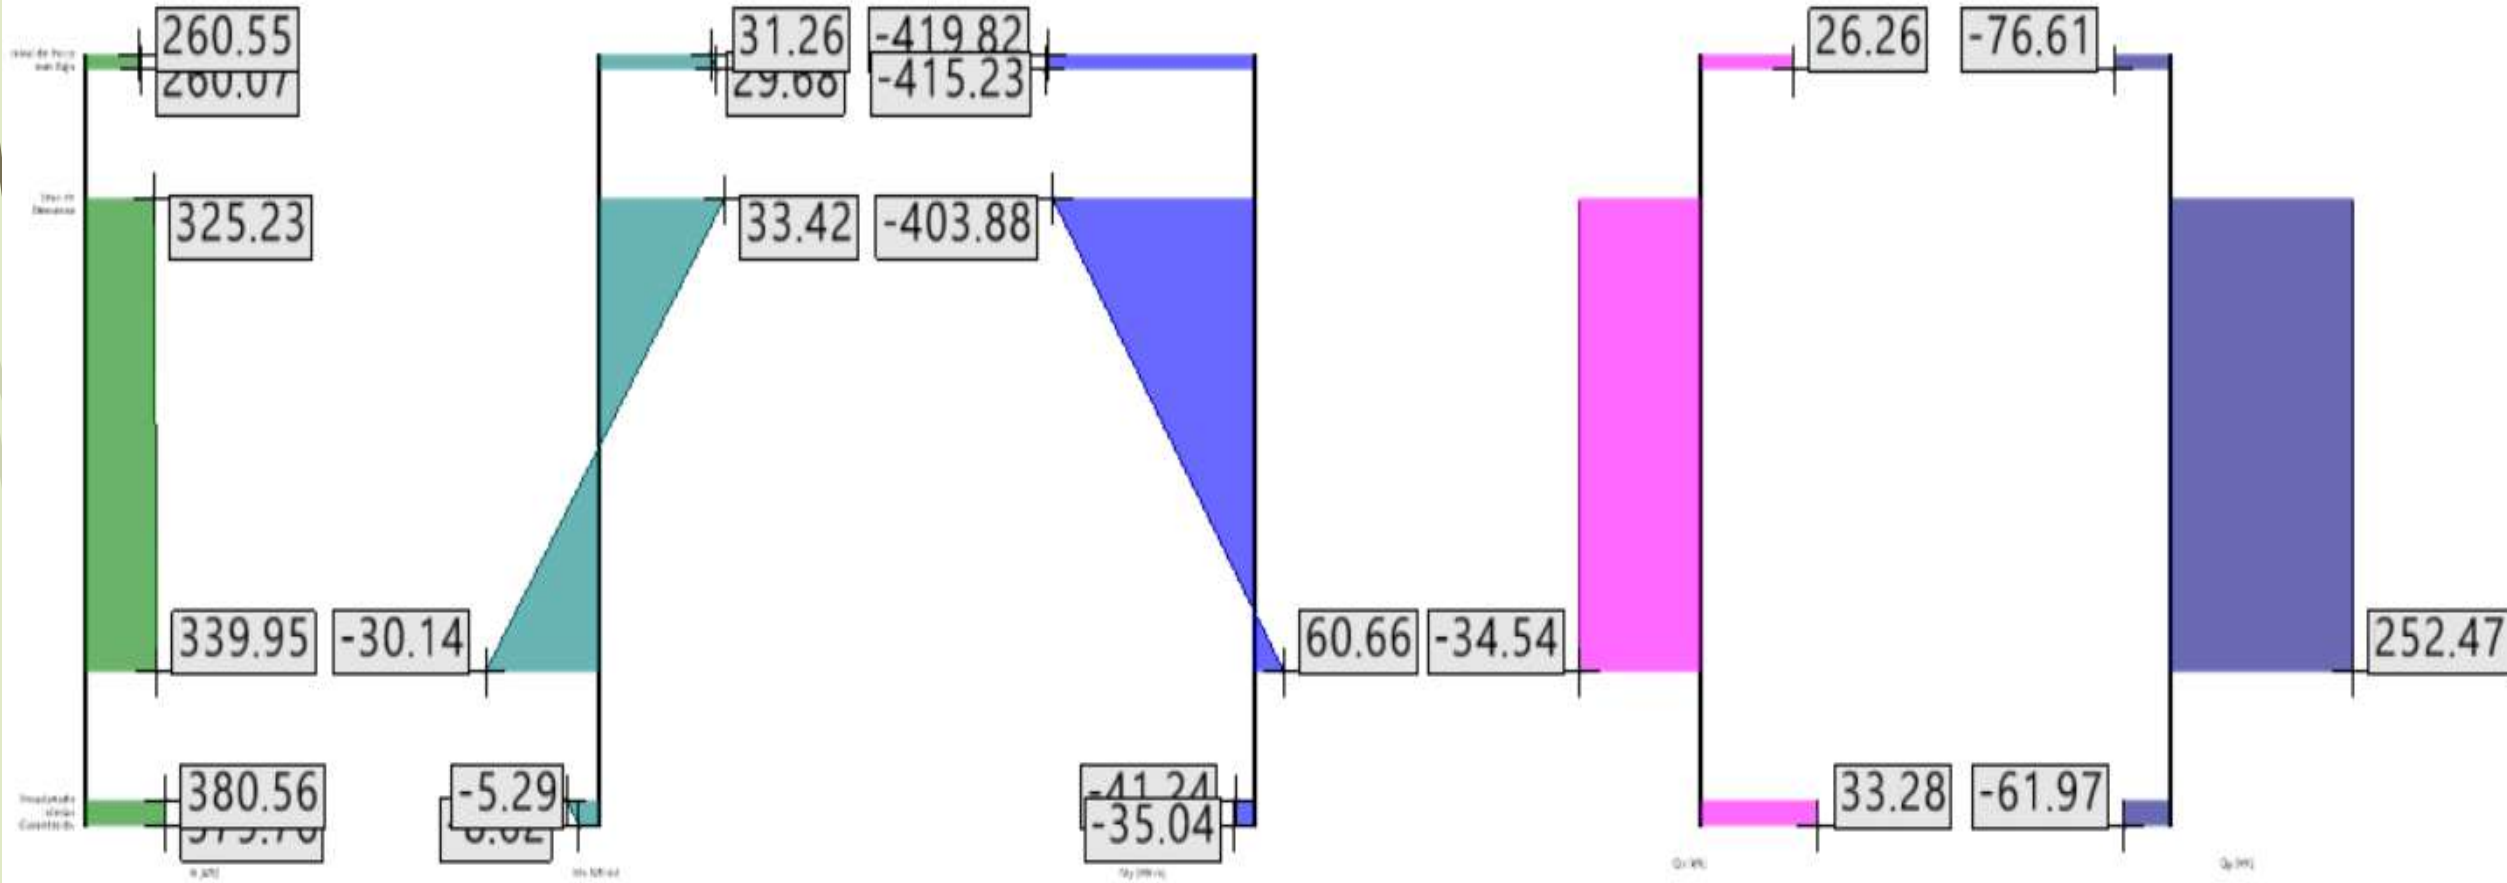
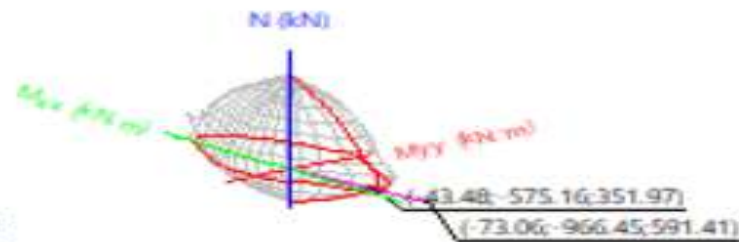
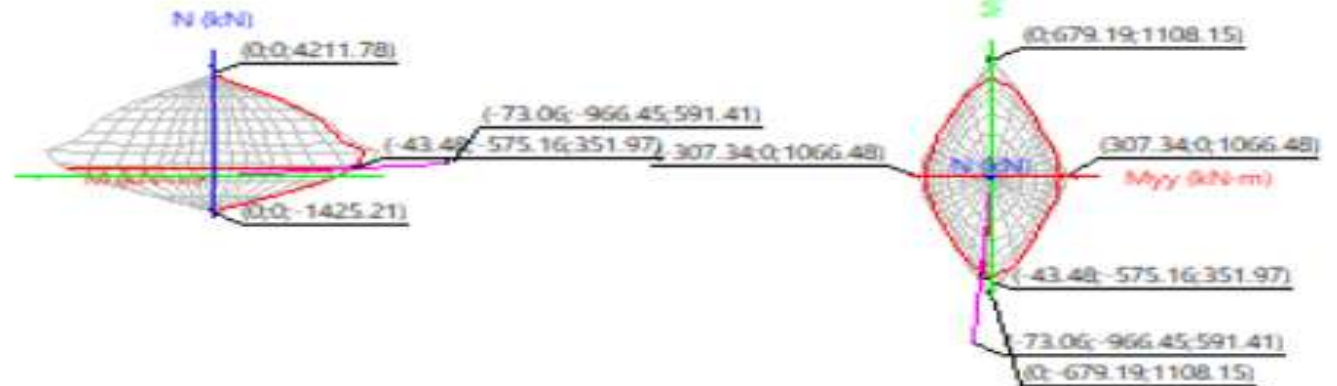
Análisis de Esfuerzos.

Estado limite de agotamiento frente a sollicitaciones normales (CIRSOC 201-2005, Artículo 10)

Los esfuerzos solicitantes de cálculo pésimos se producen en '2.94 m', para la combinación de hipótesis "1.4·PP+1.4·CM".

$\eta : \underline{\quad 1.680 \quad} \times$

P_u	:	<u>591.41</u>	kN
$M_{u,x}$:	<u>-966.45</u>	kN·m
$M_{u,y}$:	<u>-73.06</u>	kN·m
$\phi \cdot P_n$:	<u>351.97</u>	kN
$\phi \cdot M_{n,x}$:	<u>-575.16</u>	kN·m
$\phi \cdot M_{n,y}$:	<u>-43.48</u>	kN·m

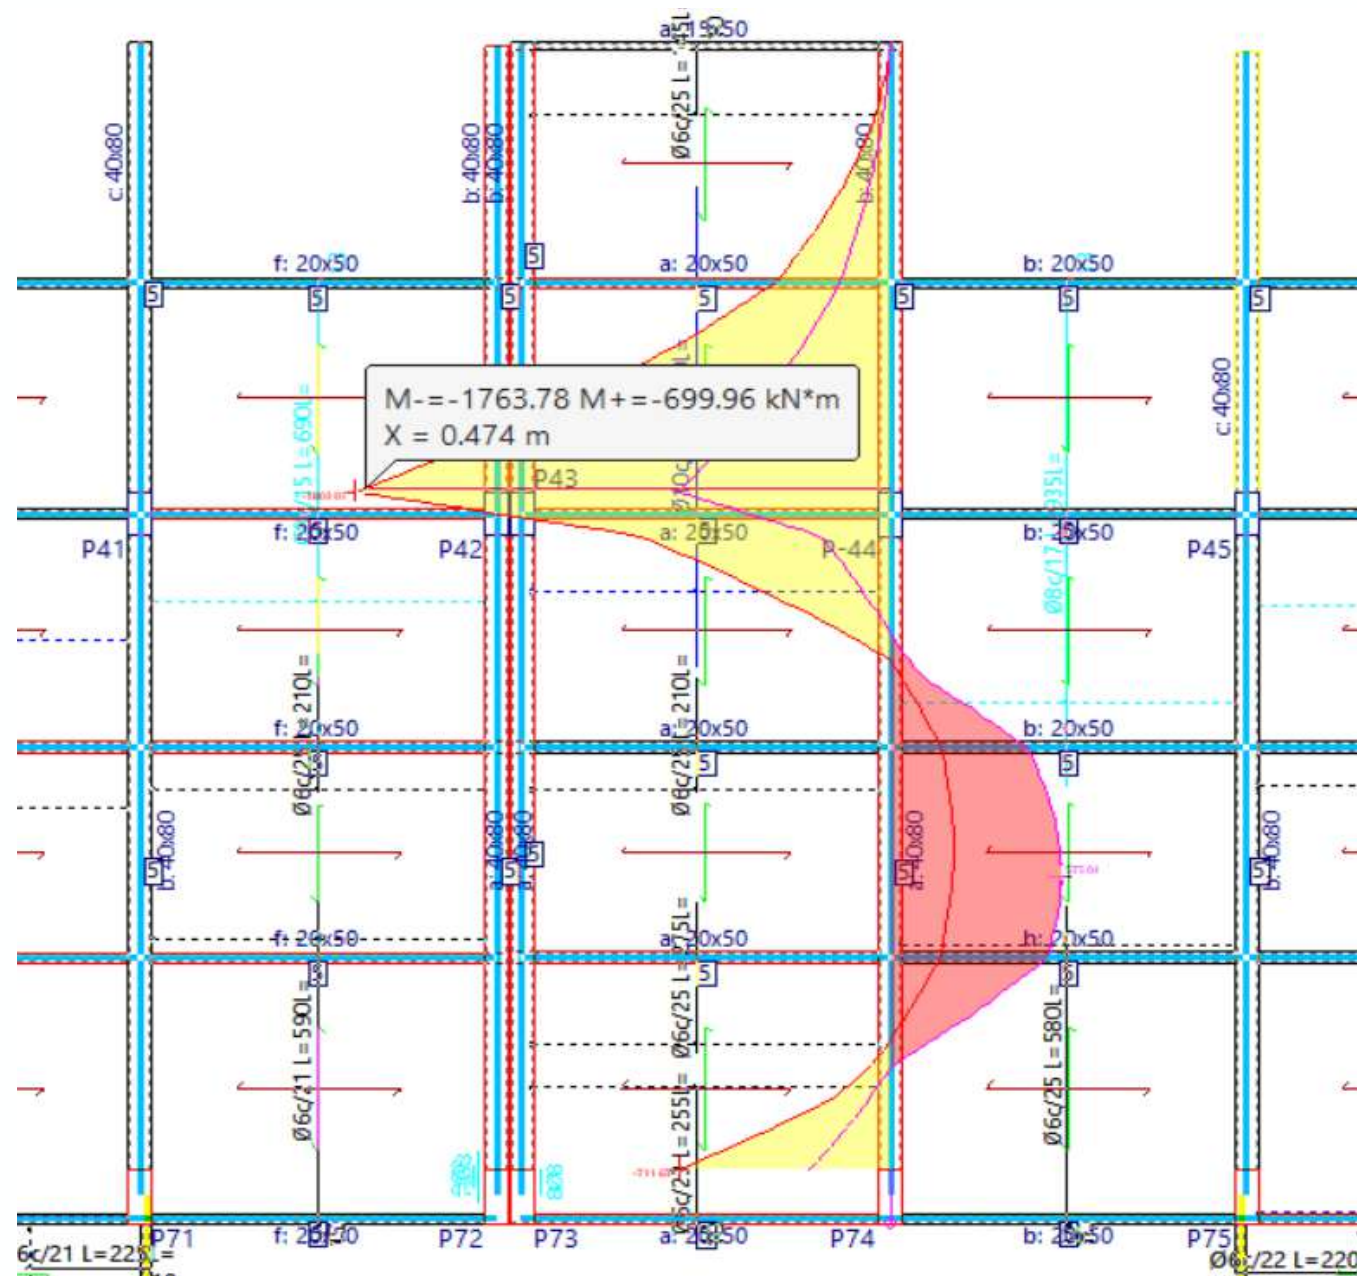
Análisis de Esfuerzos en Vigas Transversales.

Estado límite de agotamiento frente a solicitaciones normales (combinaciones no sísmicas) (CIRSOC 201-2005, Artículo 10)

Los esfuerzos solicitantes de cálculo pésimos se producen en '10.632 m', para la combinación de hipótesis "Envolvente de momentos mínimos en situaciones persistentes o transitorias".

$\eta : \underline{2.420} \quad \times$

Estado límite de agotamiento frente a cortante (combinaciones no sísmicas) (CIRSOC 201-2005, Artículo 11)

$$\eta : \underline{1.659} \quad \times$$

Los esfuerzos solicitantes de cálculo pésimos se producen en '10.399 m', para la combinación de hipótesis "1.2·PP+1.2·CM+1.6·Qa".

$$29.66 \text{ mm} \leq 23.58 \text{ mm} \quad \times$$

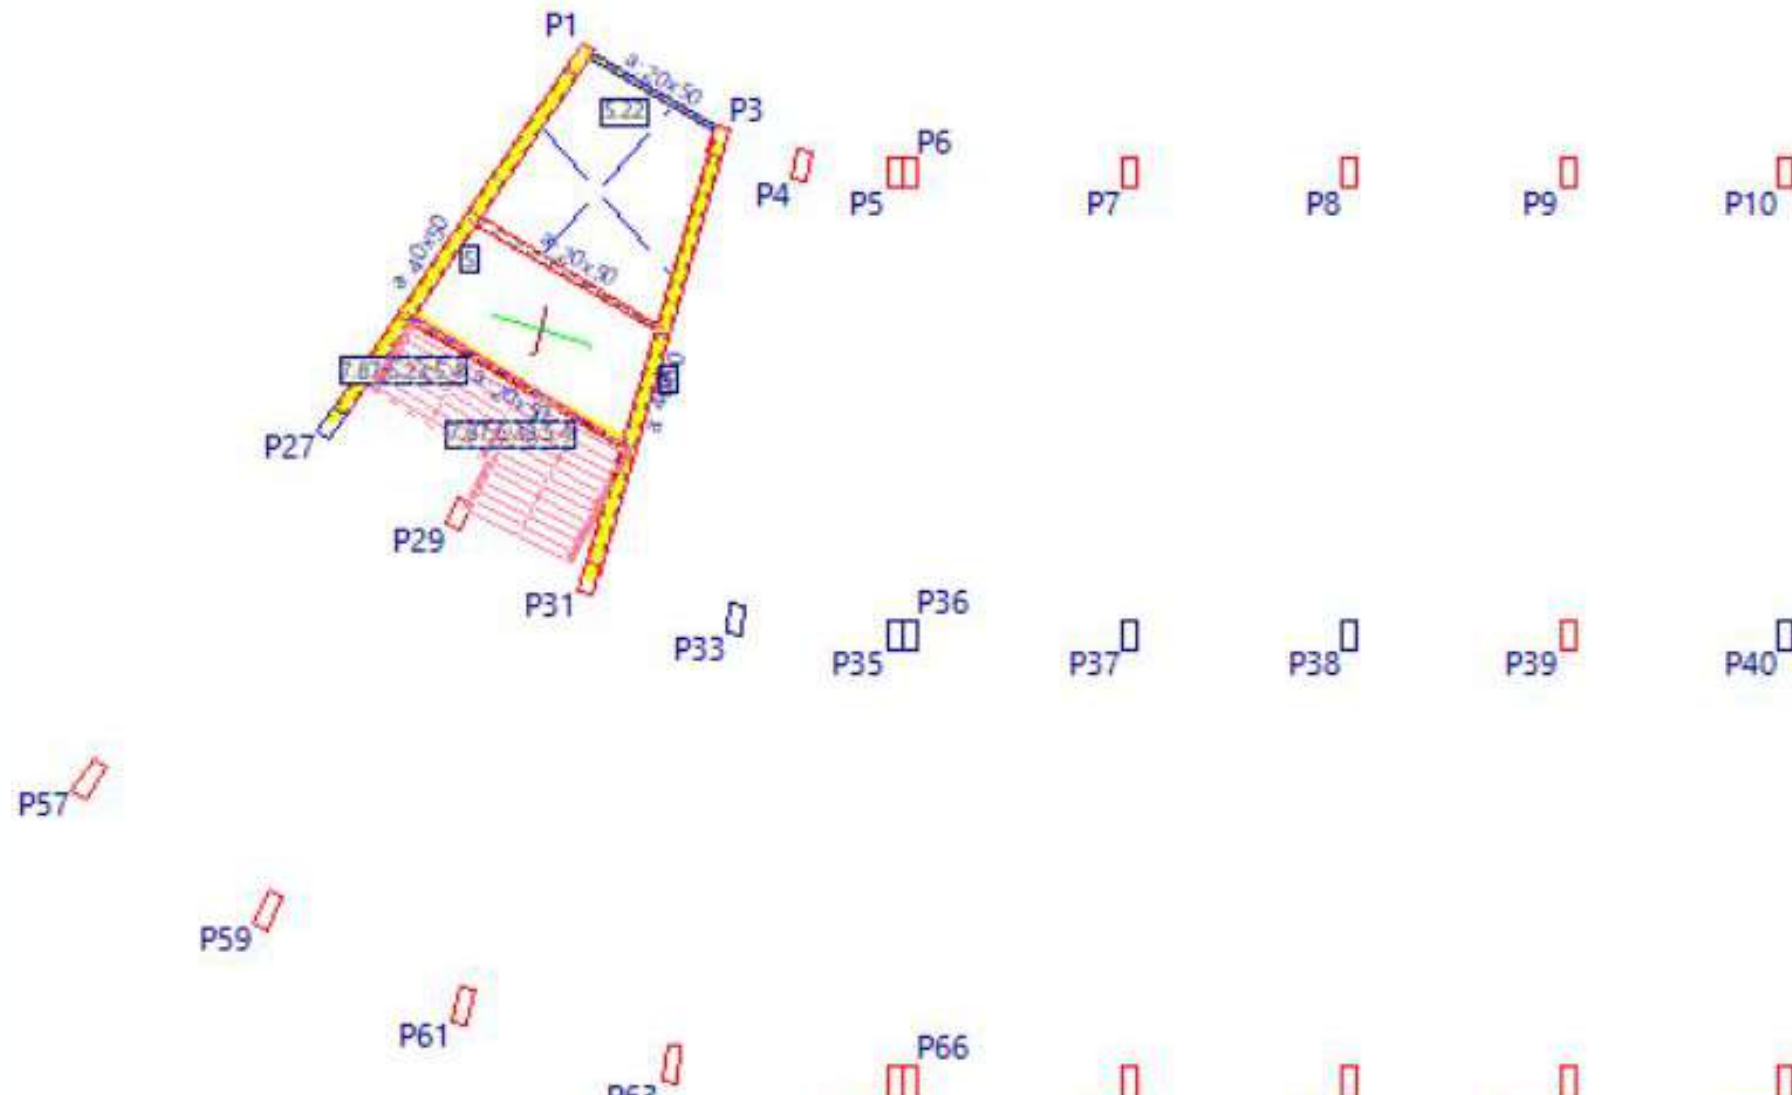
Vigas Laterales

Estado límite de agotamiento frente a solicitaciones normales (combinaciones no sísmicas) (CIRSOC 201-2005, Artículo 10)

Los esfuerzos solicitantes de cálculo pésimos se producen en '4.741 m', para la combinación de hipótesis "Envolvente de momentos máximos en situaciones persistentes o transitorias".

$$\eta : \underline{1.246} \quad \times$$

$$300 \text{ mm} \leq 235 \text{ mm} \quad \times$$

$$48.63 \text{ mm} \leq 23.43 \text{ mm} \quad \times$$

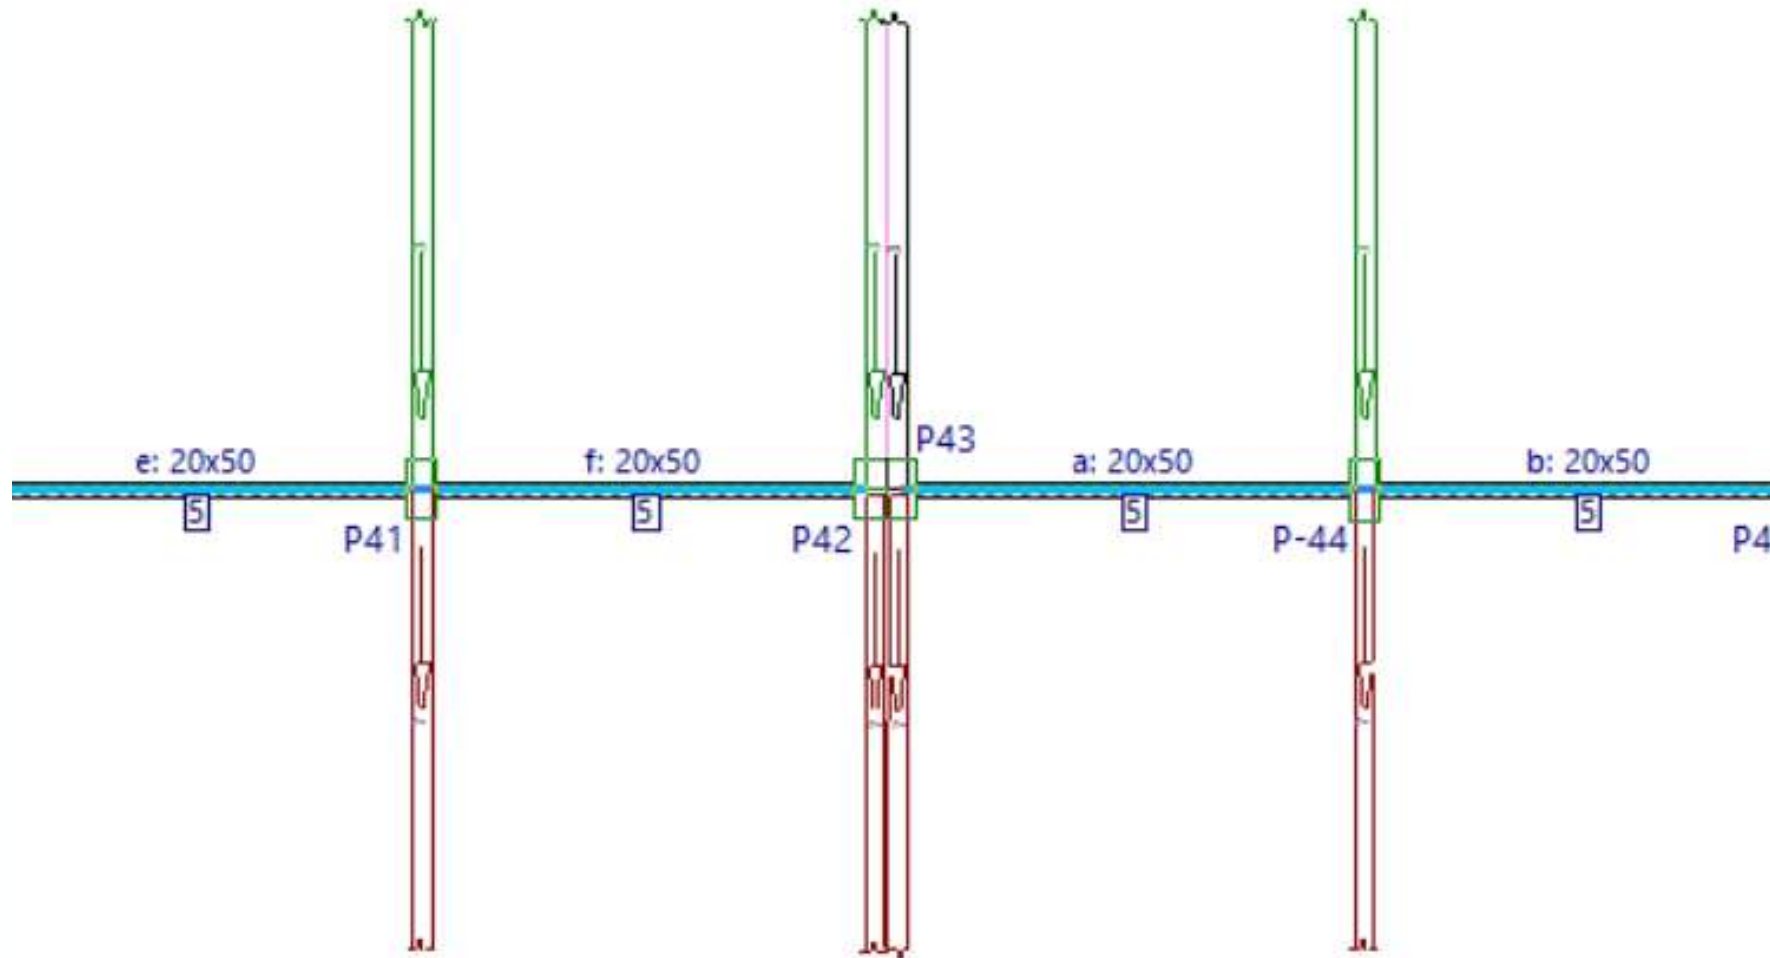
Vigas Inclinadas

Resistencia a cortante dirección Z: - Situaciones persistentes: <i>Capítulo 11.1 (norma CIRSOC 201-05)</i>	Máximo: 235.9 kN Calculado: 530 kN	No cumple
Abertura de fisuras:	Máximo: 0.3 mm	
- Flectores positivos:	Calculado: 0.33 mm	No cumple
- Flectores negativos:	Calculado: 0.33 mm	No cumple
Resistencia a flexión:		No cumple
Separación máxima estribos: <i>Norma CIRSOC 201-2005. Artículo 11.5.5</i>	Máximo: 11.1 cm Calculado: 20 cm	No cumple

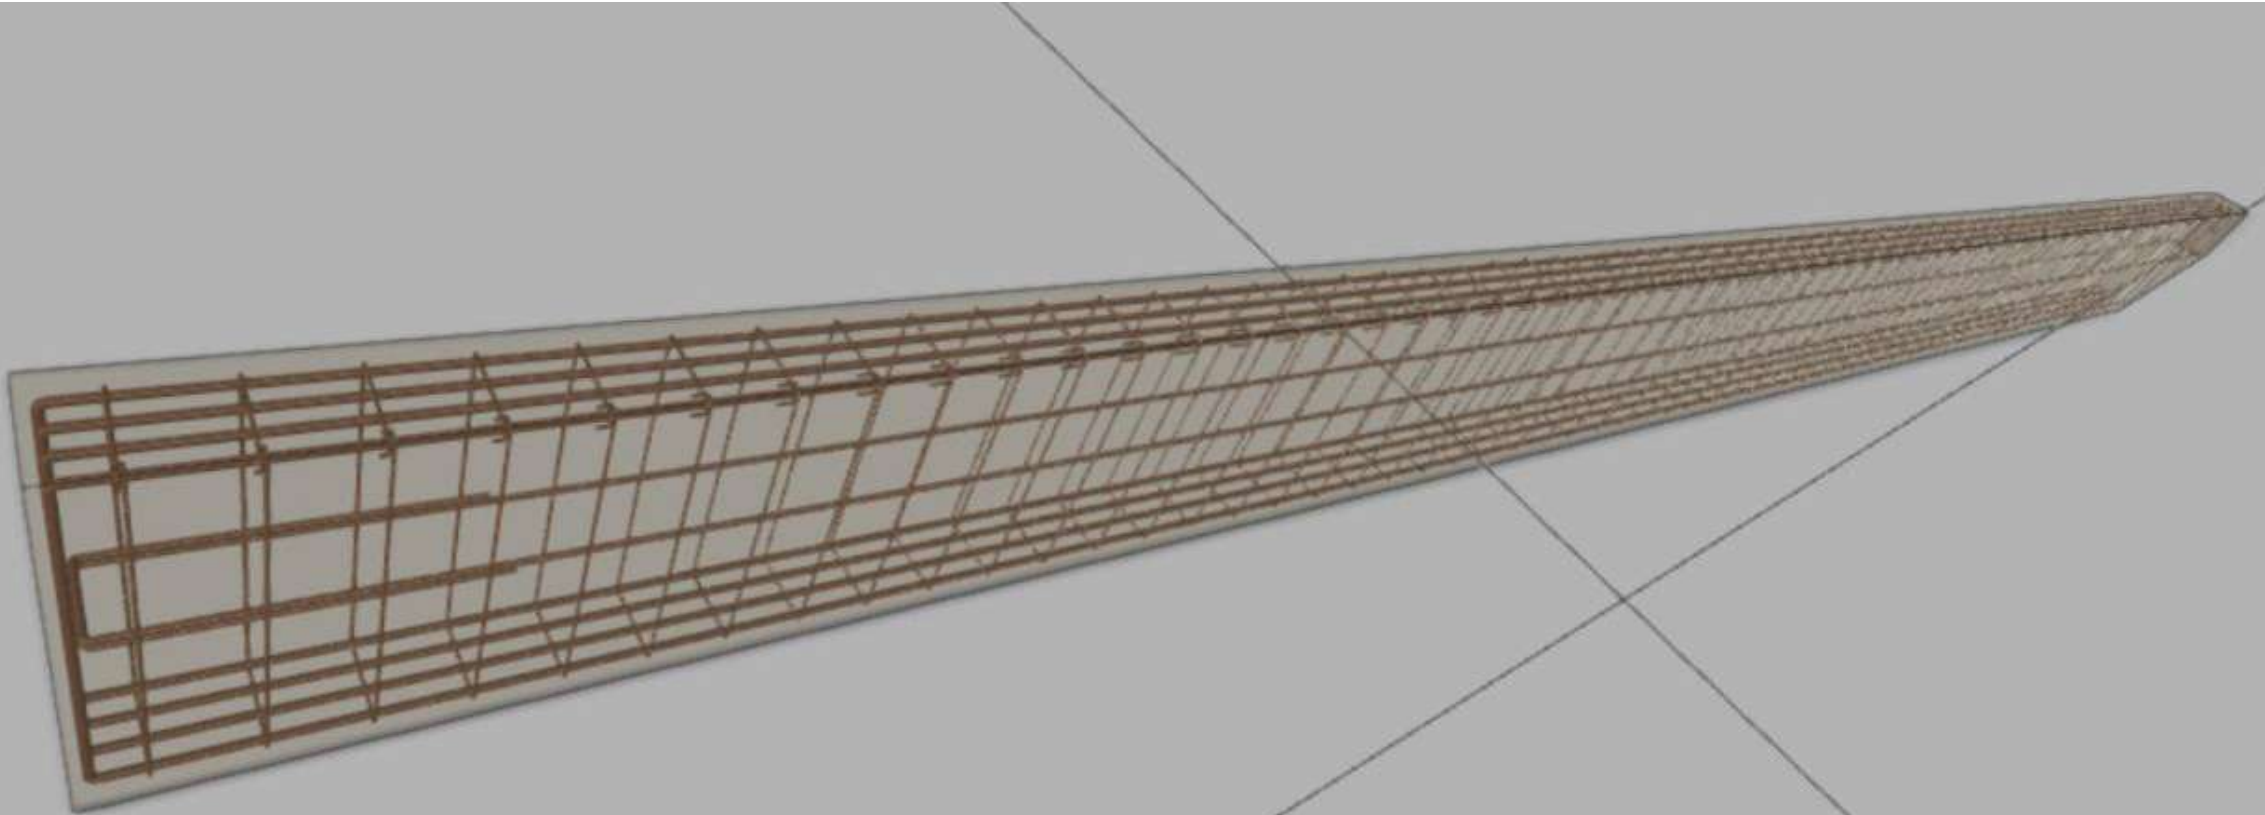
Falla en Módulos de Escalera

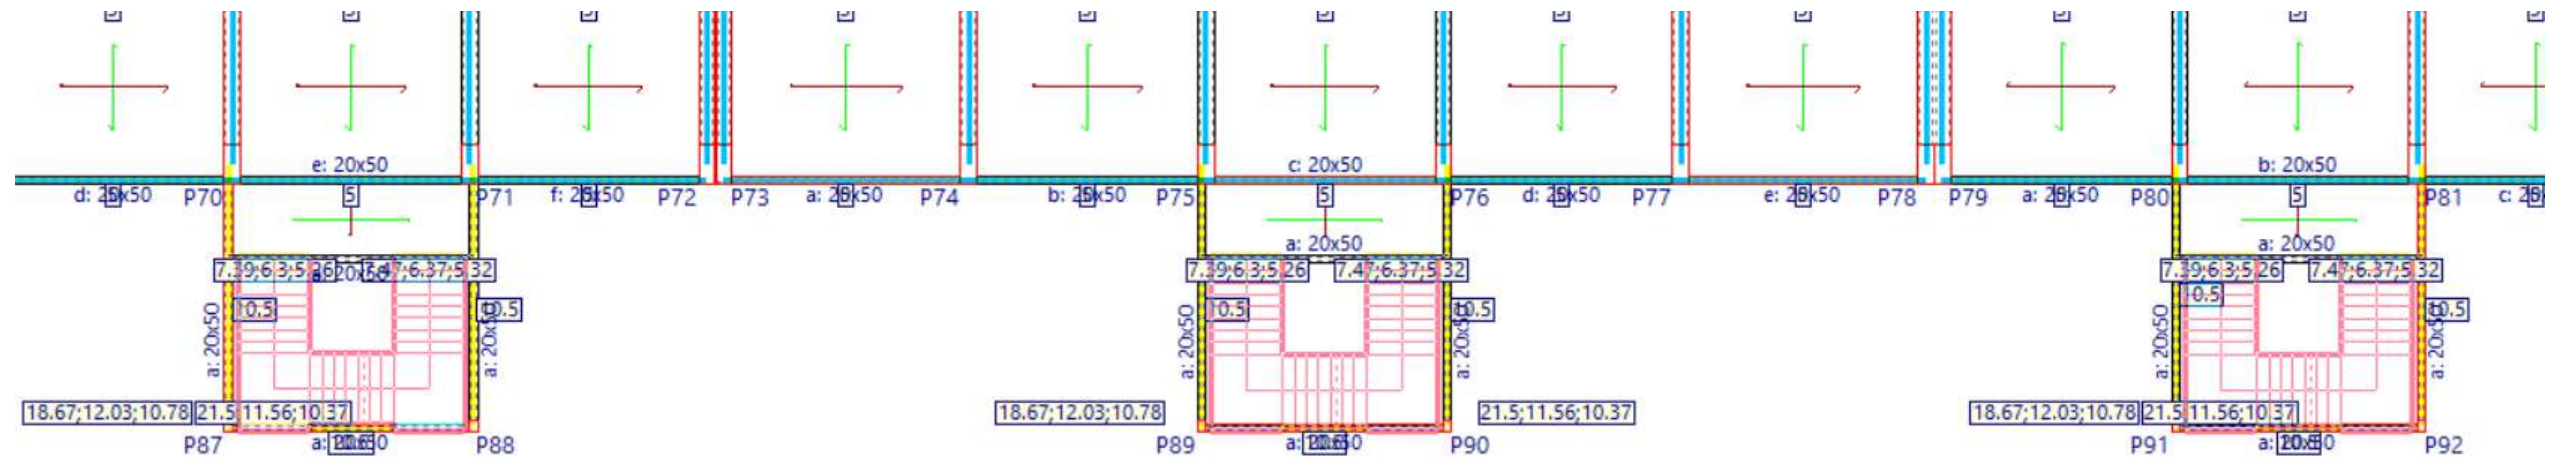
Falla en Módulos de Escalera
