PROYECTO FINAL DE GRADO

**“PROPUESTA DE REHABILITACIÓN VIAL DE LA RUTA
DEPARTAMENTAL D042 QUE UNE LA RUTA PY08 “BLAS GARAY”
HASTA CALLE 5 EN LA LOCALIDAD DE CAPILLITA TAKUAKORA
EN LOS DISTRITOS DE CORONEL OVIEDO Y R. I. 3 CORRALES”**

CORONEL OVIEDO, NOVIEMBRE DE 2024

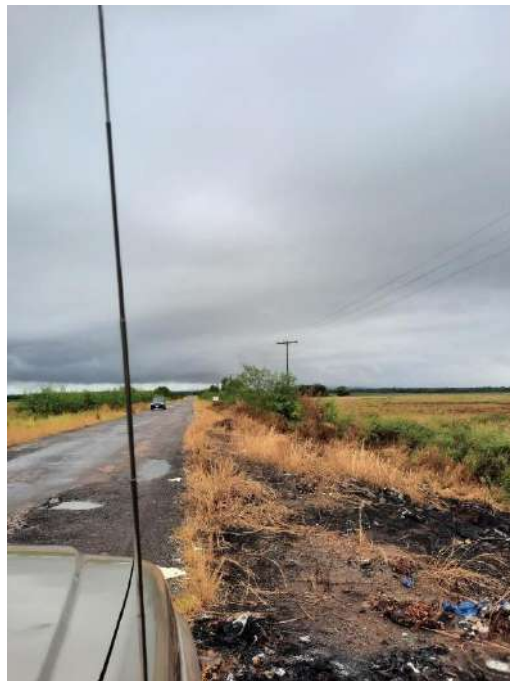
Ilustración 6: Inspección in situ de drenaje

En abril de 2024, se realizó una inspección in situ treinta minutos después de un evento de lluvia que, según las mediciones registradas por un pluviómetro ubicado en la ciudad de Villarrica, alcanzó una precipitación acumulada de 50 mm. Durante la visita, se observó que las pendientes naturales del terreno, combinadas con la altura del terraplén, permitieron un drenaje pluvial eficiente, sin evidenciar problemas hidráulicos relacionados con la capacidad de desagüe en el tramo analizado. **Anexo 3.1.**

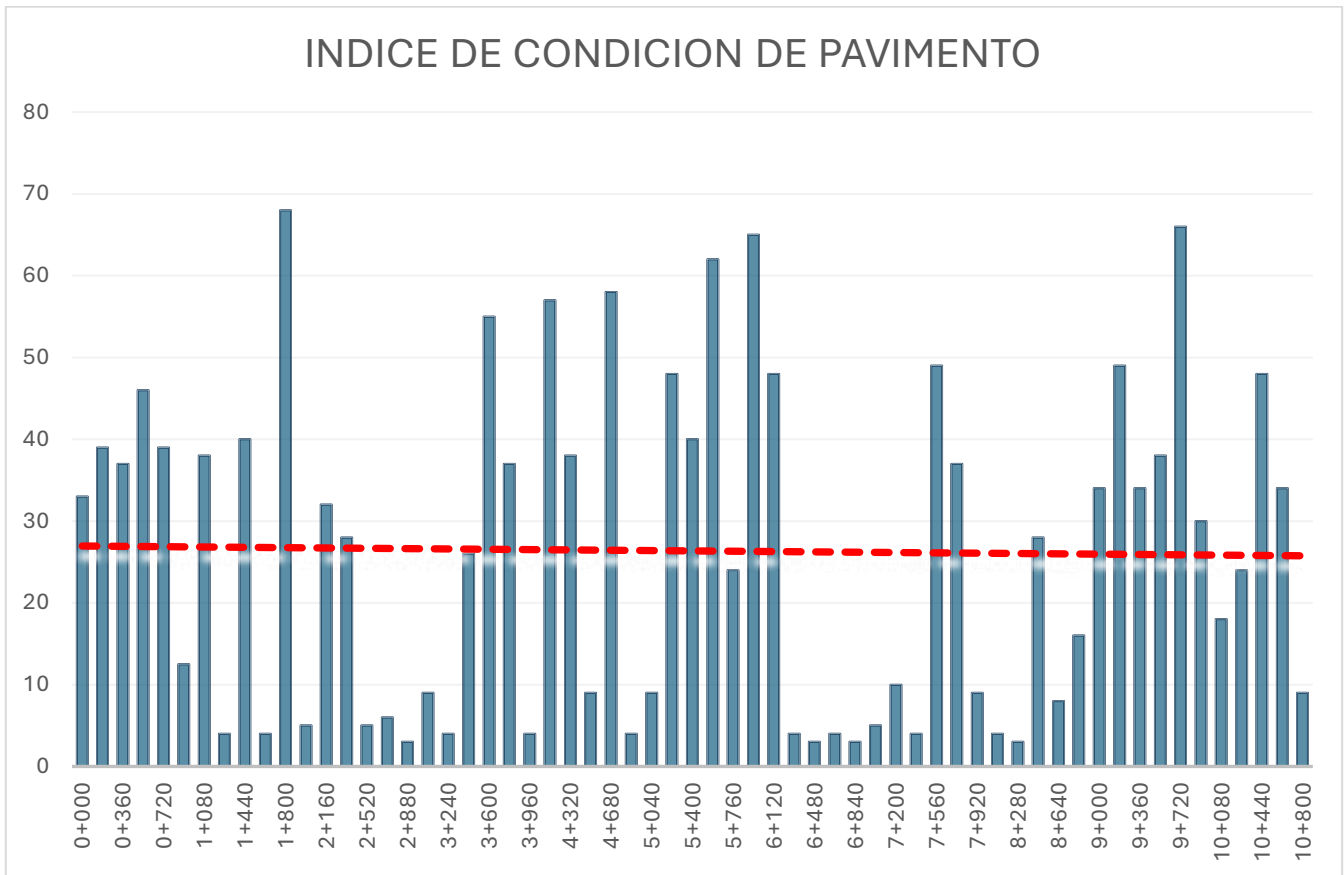
Ilustración 8: Índice de condición de pavimento por progresivas

PROGRESIVA	AREA	PCI	CONDICION DE ESTADO DE PAVIMENTO
0+000	1	33	MALO
0+180	2	39	MALO
0+360	3	37	MALO
0+540	4	46	REGULAR
0+720	5	39	MALO
0+900	6	12,5	MUY MALO
1+080	7	38	MALO
1+260	8	4	FALLADO
1+440	9	40	MALO
1+620	10	4	FALLADO
1+800	11	68	BUENO
1+980	12	5	FALLADO
2+160	13	32	MALO
2+340	14	28	MALO
2+520	15	5	FALLADO
2+700	16	6	FALLADO
2+880	17	3	FALLADO
3+060	18	9	FALLADO
3+240	19	4	FALLADO
3+420	20	26	MALO
3+600	21	55	REGULAR
3+780	22	37	MALO
3+960	23	4	FALLADO
4+140	24	57	BUENO
4+320	25	38	MALO
4+500	26	9	FALLADO
4+680	27	58	BUENO
4+860	28	4	FALLADO
5+040	29	9	FALLADO
5+220	30	48	REGULAR
5+400	31	40	MALO
5+580	32	62	BUENO
5+760	33	24	MUY MALO
5+940	34	65	BUENO
6+120	35	48	REGULAR
6+300	36	4	FALLADO

PROGRESIVA	AREA	PCI	CONDICION DE ESTADO DE PAVIMENTO.
6+480	37	3	FALLADO
6+660	38	4	FALLADO
6+840	39	3	FALLADO
7+020	40	5	FALLADO
7+200	41	10	FALLADO
7+380	42	4	FALLADO
7+560	43	49	REGULAR
7+740	44	37	MALO
7+920	45	9	FALLADO
8+100	46	4	FALLADO
8+280	47	3	FALLADO
8+460	48	28	MALO
8+640	49	8	FALLADO
8+820	50	16	MUY MALO
9+000	51	34	MALO
9+180	52	49	REGULAR
9+360	53	34	MALO
9+540	54	38	MALO
9+720	55	66	BUENO
9+900	56	30	MALO
10+080	57	18	MUY MALO
10+260	58	24	MUY MALO
10+440	59	48	REGULAR
10+620	60	34	MALO
10+800	61	9	FALLADO

PROGRESIVA	AREA	PCI	ESTADO DE PAVIMENTO	TIPO DE PERFIL	INICIO DE PERFIL	FIN DE PERFIL	LONGITUD DEL PERFIL(m)		
							P1	P2	P3
0+000	1	33	MALO	P1	0+000	0+180	180		
0+180	2	25	MUY MALO	P2	0+180	0+225		45	
0+360	3	32	MALO	P1	0+225				
0+540	4	46	REGULAR	P1					
0+720	5	31	MALO	P1		0+900	675		
0+900	6	12,5	MUY MALO	P2	0+900	0+945		45	
1+080	7	31	MALO	P1	0+945	1+260	315		
1+260	8	4	FALLADO	P3	1+260	1+305			45
1+440	9	36,5	MALO	P1	1+305	1+620	315		
1+620	10	2	FALLADO	P3	1+620	1+665			45
1+800	11	68	BUENO	P1	1+665	1+980	315		
1+980	12	5	FALLADO	P2	1+980	2+025		45	
2+160	13	32	MALO	P1	2+025				
2+340	14	28	MALO	P1		2+520	495		
2+520	15	5	FALLADO	P2	2+520				
2+700	16	6	FALLADO	P2		2+880		360	
2+880	17	3	FALLADO	P3	2+880	2+925			45
3+060	18	8	FALLADO	P2	2+925	3+240		315	
3+240	19	2	FALLADO	P3	3+240	3+285			45
3+420	20	26	MALO	P1	3+285				
3+600	21	52	REGULAR	P1					
3+780	22	37	MALO	P1		3+960	675		
3+960	23	2	FALLADO	P3	3+960	4+005			45

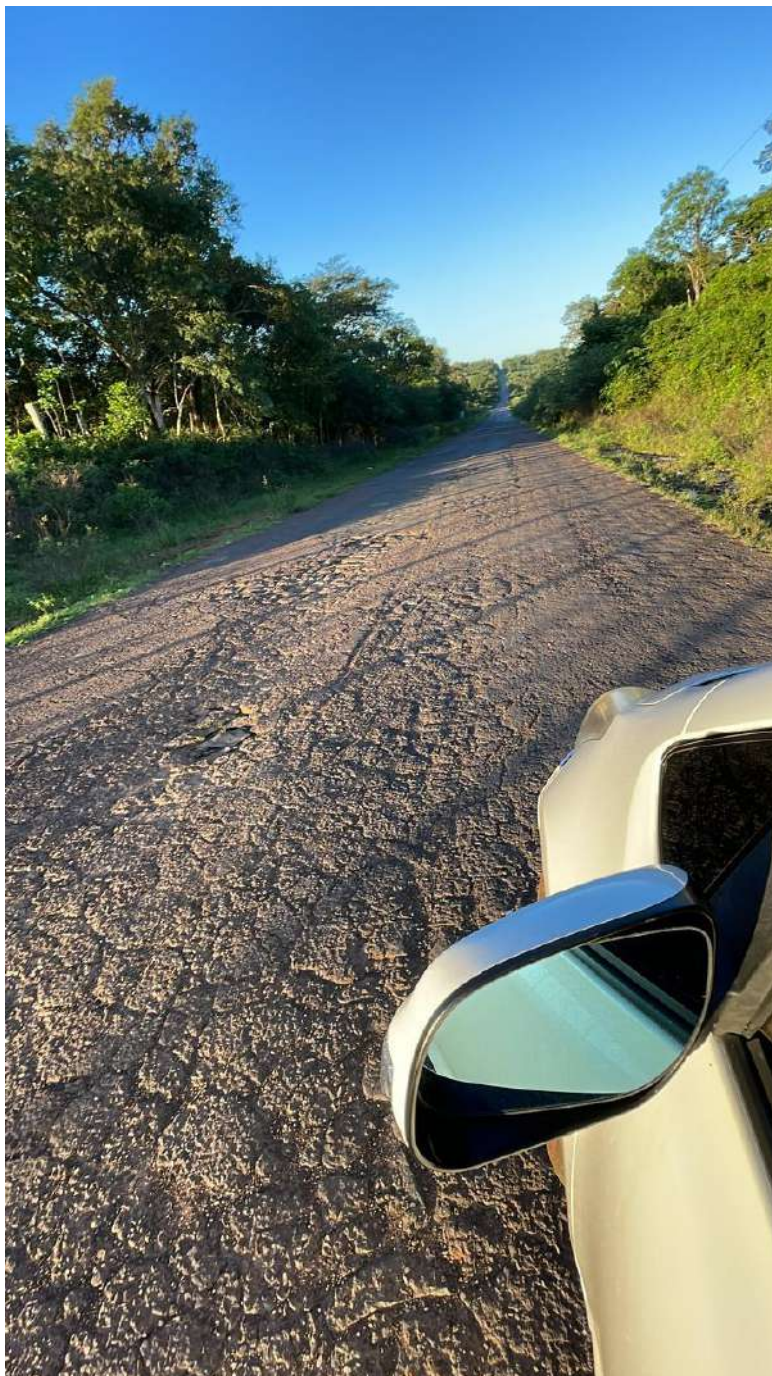
Anexo 1.1. Visualización de falla Piel de cocodrilo

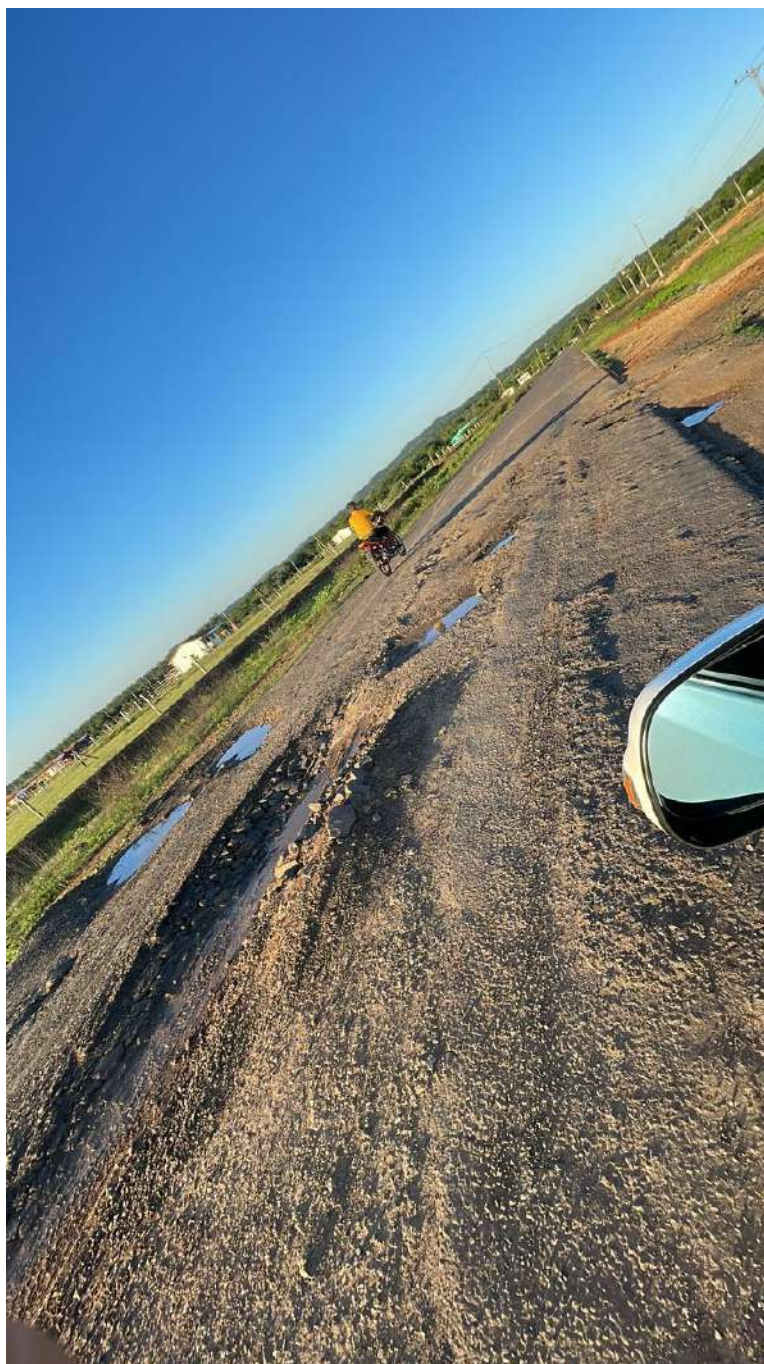
Anexo 1.2. Visualización de fallas Baches y hundimientos

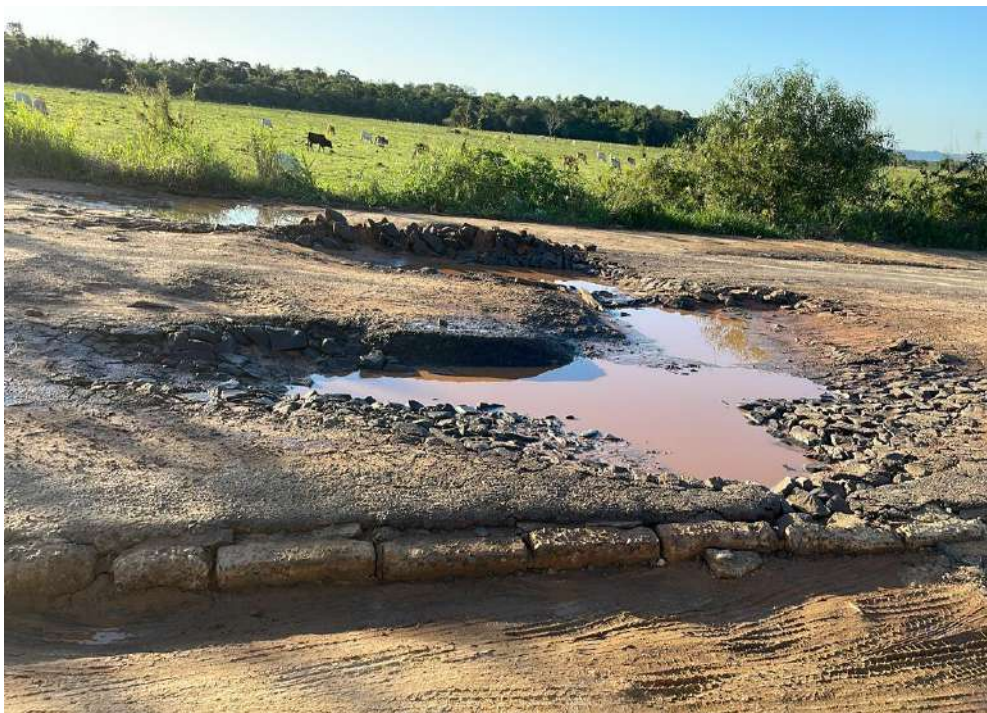
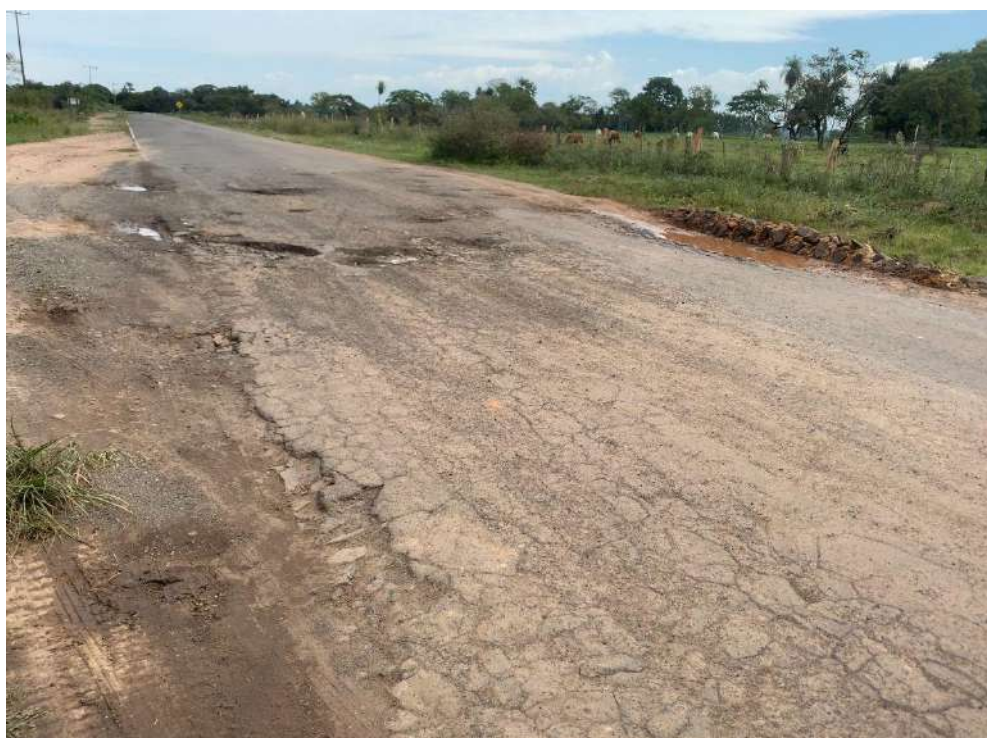
Anexo 1.3. Visualización de baches y hundimientos
