# PROYECTO FINAL DE GRADO

PROPUESTA DE ESQUEMAS ANTE FALLAS DE SISTEMA DE CORRIENTE CONTINUA DE ROTECCION Y CONTROL EN LA ESTACIÓN SANTA ROSA DE LA ANDE

AUTOR: LUIS RAFAEL AGUILERA SANCHEZ

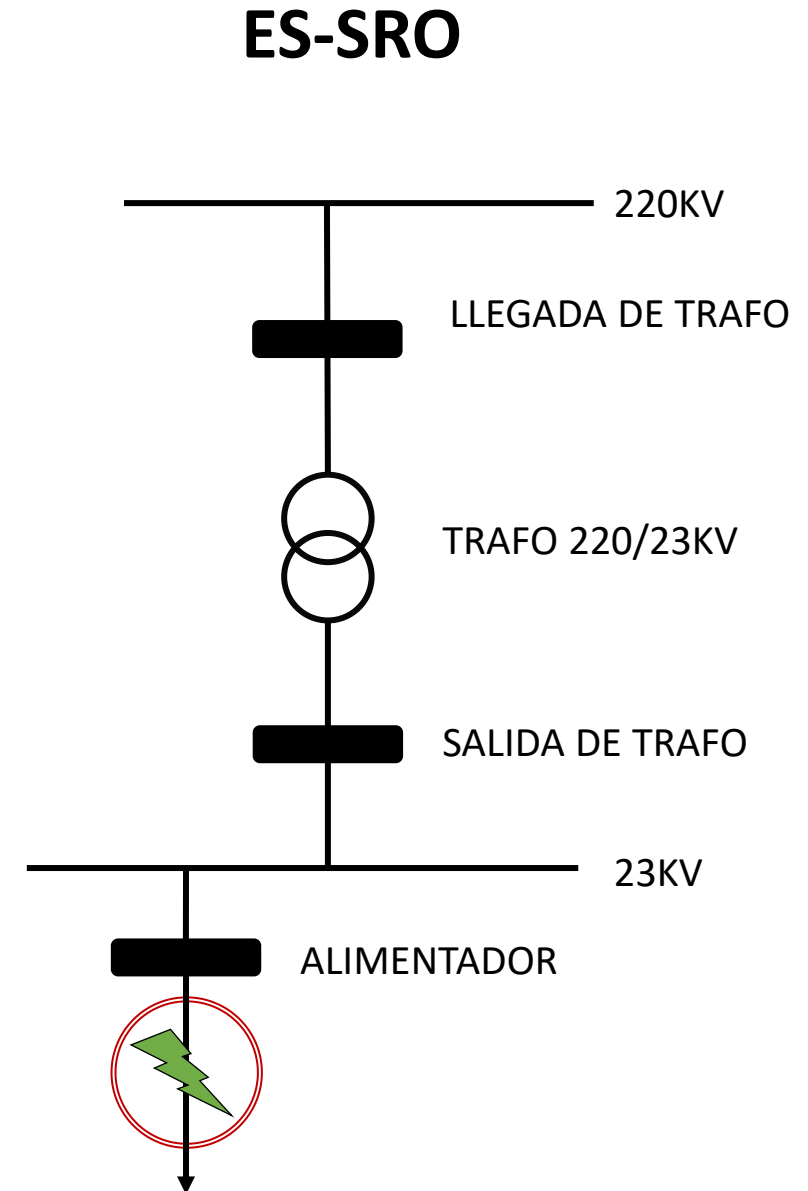
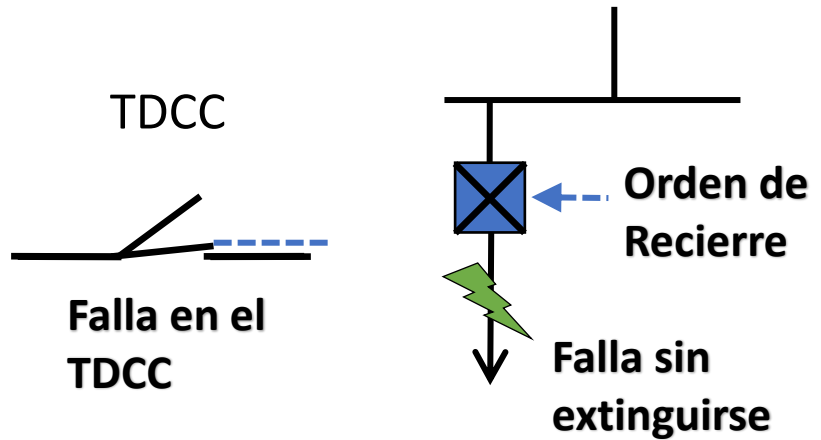
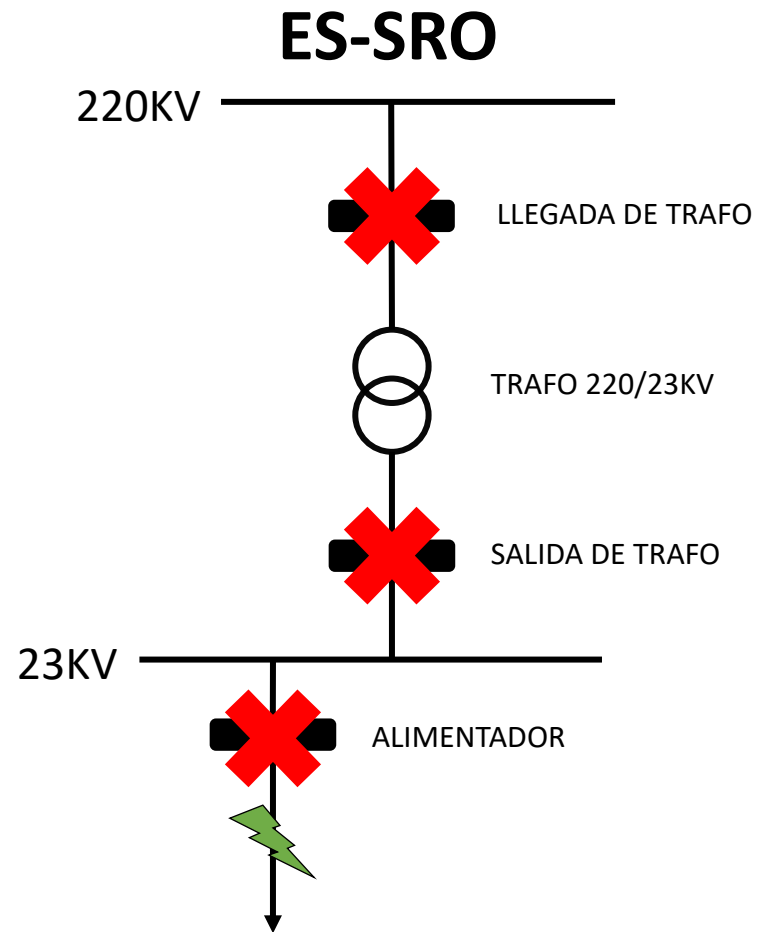
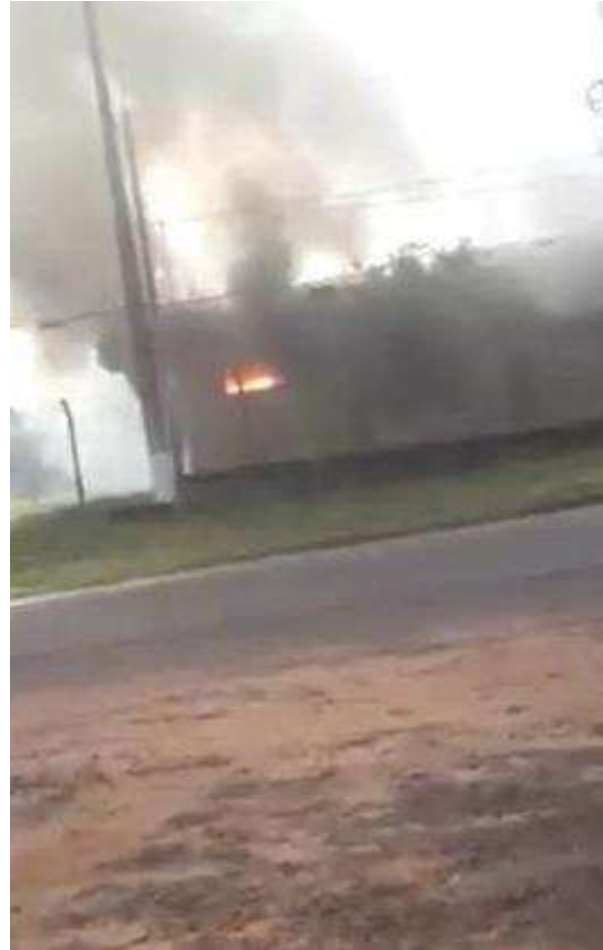
- **Falla inicial en un alimentador de 23 kV:** Este evento, cuya naturaleza no se detalla en las fuentes, fue el detonante de la cascada de problemas que condujeron al incendio.
- **Operación de las protecciones y apertura del interruptor:** Las protecciones del sistema detectaron la falla en el alimentador y actuaron correctamente abriendo el interruptor asociado para aislar la falla.

- **Falla en el TDCC durante el recierre:** Al intentar restablecer el servicio mediante un recierre automático, se produjo una falla en el Tablero de Corriente Continua (TDCC).
- **Pérdida de corriente continua en la barra de 23 kV:** La falla en el TDCC provocó la operación de la termomagnética que alimentaba la barra de 23 kV, dejándola sin corriente continua.
- **Falla del respaldo de la protección 50/51:** Ante la falta de corriente continua en la barra de 23 kV, la protección 50/51 del lado de 220 kV debía actuar como respaldo. Sin embargo, el auxiliar de disparo de esta protección estaba dañado, impidiendo su correcta operación.

- **Incendio masivo:** La incapacidad para despejar la falla, debido a la falta de corriente continua y la falla en la protección de respaldo, provocó que la situación se saliera de control, culminando en un incendio masivo en la Estación Santa Rosa.

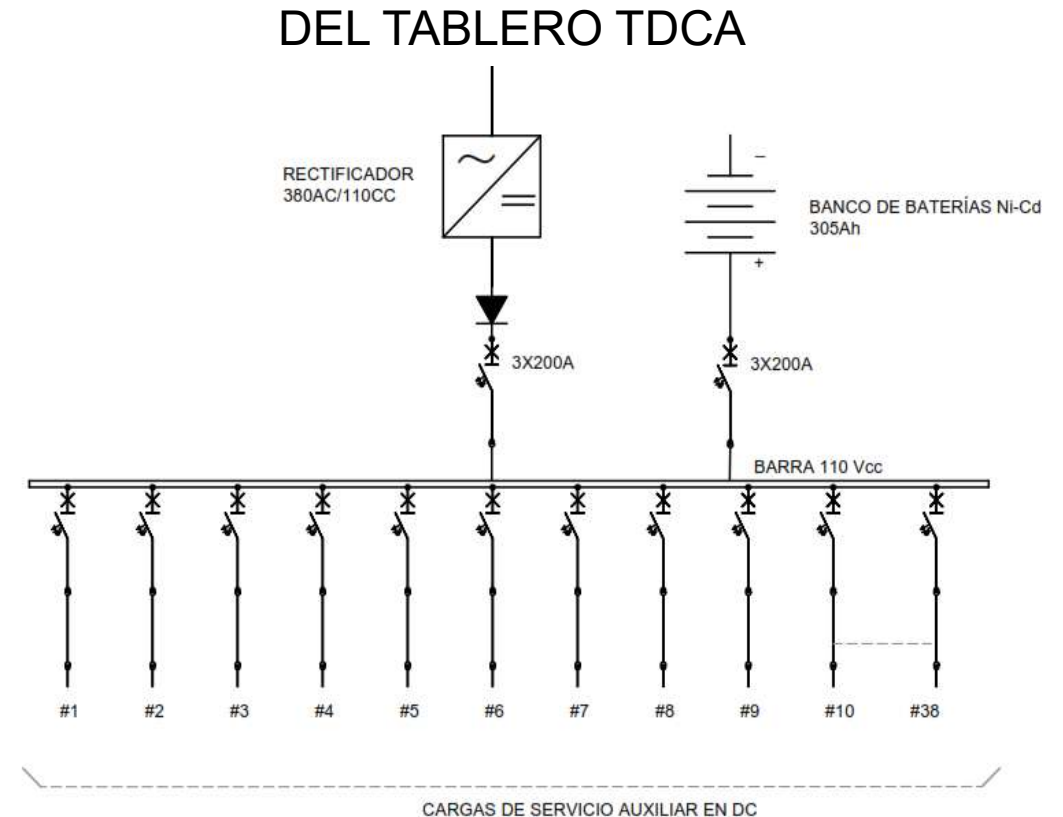
## Sistemas auxiliares en corriente continua (CC)

- **Un solo rectificador:** Una falla en el rectificador dejaría al sistema dependiente únicamente del banco de baterías, limitando su autonomía.
- **Un solo banco de baterías:** Si el banco de baterías falla o se agota su capacidad, el sistema de corriente continua quedaría completamente inoperativo.
- **Barra de TDCC única.**

- Falta de segregación de cargas en la barra del TDCC.
  - Un solo rectificador y un único banco de baterías, limitando la redundancia y la autonomía del sistema.

- Este análisis reveló la vulnerabilidad del esquema actual de corriente continua (CC), caracterizado por un único rectificador y un solo banco de baterías, lo que lo hace susceptible a fallas que pueden comprometer la operación de la estación.
