## PROYECTO FINAL DE GRADO

“ANÁLISIS COMPARATIVO DE LAS VARILLAS DE POLÍMERO REFORZADO EN FIBRA DE VIDRIO (PRFV) CON RELACIÓN A LAS VARILLAS DE ACERO CONVENCIONALES EN VIGAS A FLEXIÓN”

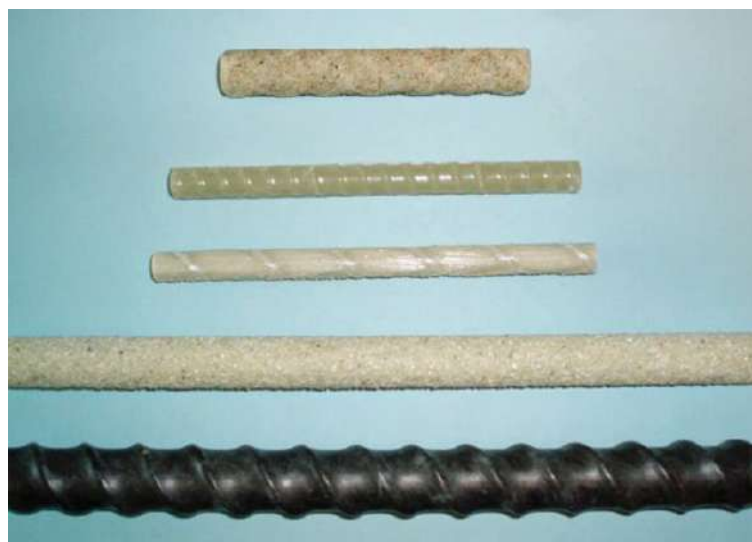
**Figura 1.** Ejemplos de barras de reforzamiento.

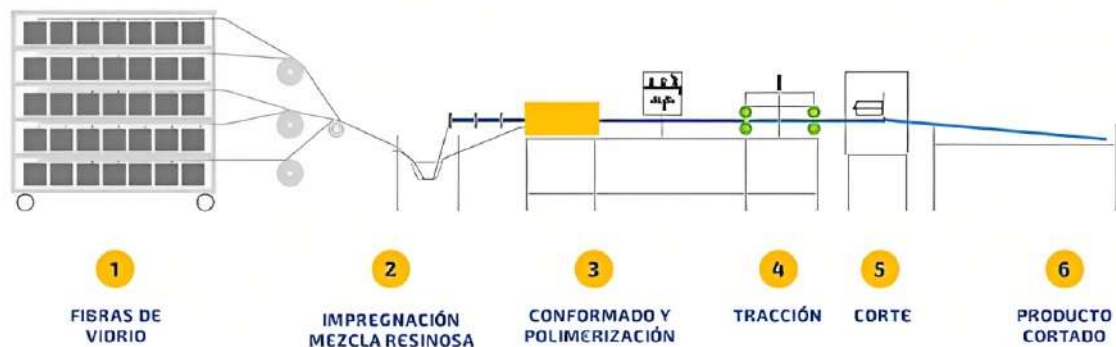
**Figura 2.** Esquema de proceso de pultrusión de varillas PRFV.

La pultrusión es un proceso de producción automatizado en continuo en barras de PRFV. En el proceso de pultrusión, los hilos de fibra de vidrio son arrastrados al interior de una cubeta donde se impregnan de resina, seguidamente entran en el molde calefactado donde se inicia la polimerización y curado a alta temperatura de la resina, adoptando la geometría interna del molde. Los cabezales de tracción estiran el perfil polimerizado hasta la sierra, donde se corta y se pule.

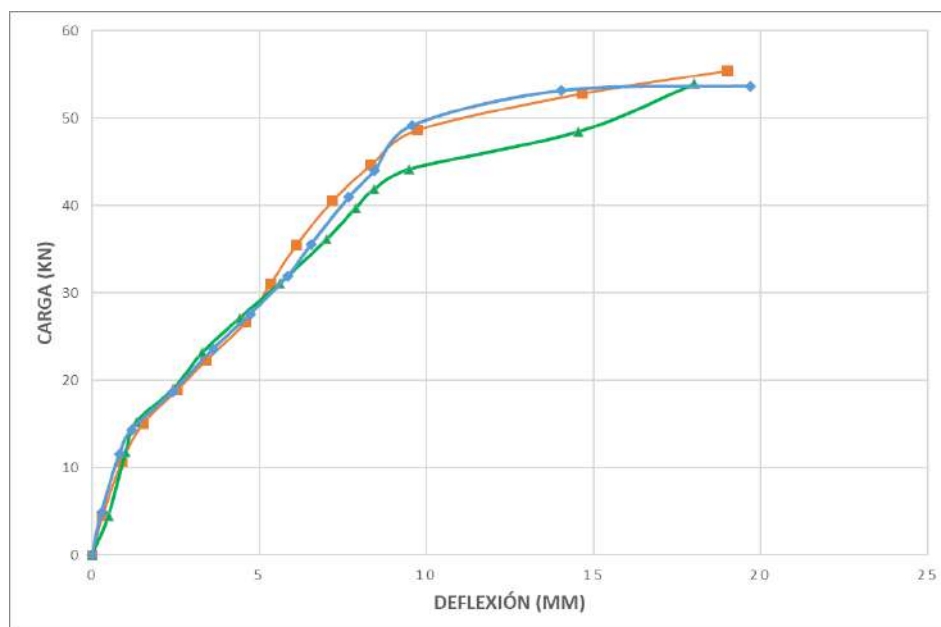
**Figura 6.** Diagrama Carga - Deflexión del acero.

Al observar la **Tabla 6**, se puede destacar que únicamente las vigas armadas con acero llegan a su punto de fluencia con momento creciente y que a partir del punto de fluencia mantienen un momento casi constante hasta la falla del elemento. Esto se produce debido a que el acero posee la propiedad de ser un material dúctil pudiendo someterse a grandes deformaciones antes de su rotura, este comportamiento se observa de manera más evidenciable observando el diagrama de Tensión-Deformación de este material.

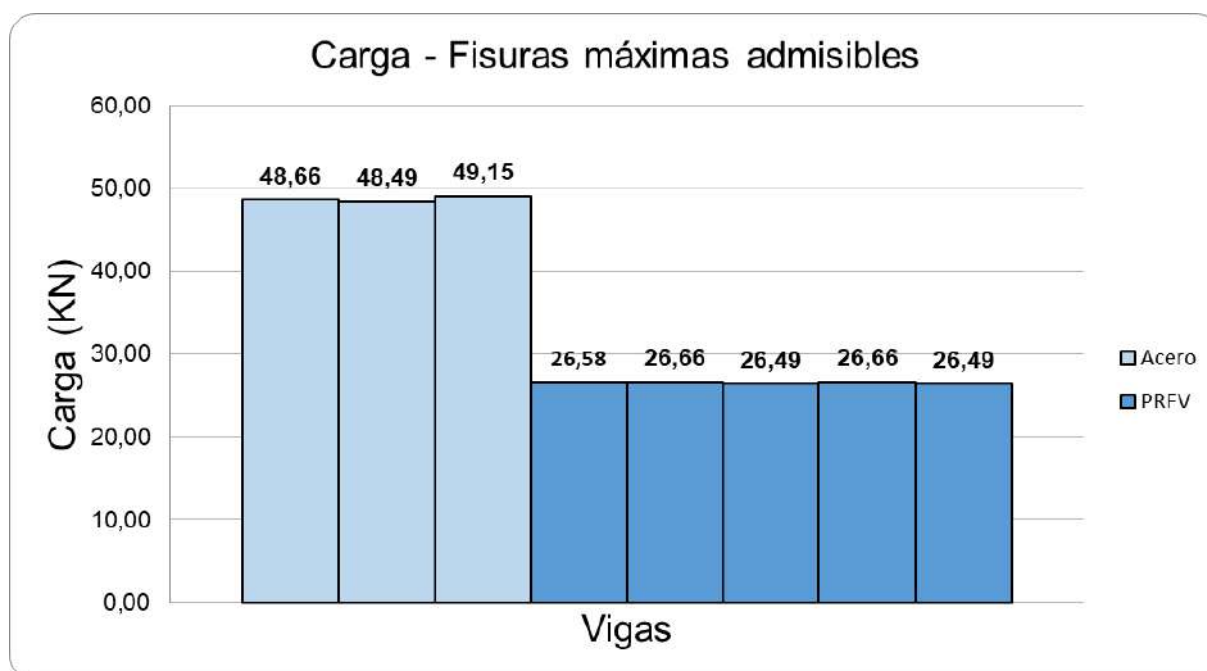
**Figura 8.** Fisuras máximas admisibles para 0.40 mm (Acero) y 0.70 mm (PRFV).

Por lo cual, atendiendo las recomendaciones de las normas citadas se presenta la **Figura 8**, donde se evalúan las cargas que generan la aparición de estas fisuras en su estado admisible máximo.

viga en un elemento más rígido por lo cual es necesario la aplicación de mayores cargas para provocar la deformación y por ende la aparición de fisuras en el hormigón. Entendiendo además que, aun utilizando una tolerancia mayor en el agrietamiento de las vigas construidas con PRFV, estas alcanzan sus límites a menor capacidad de carga debido a que sufren una excesiva deformación genera que el agrietamiento sea más crítico y de mayor espaciamiento en comparación a las vigas conformadas con acero.

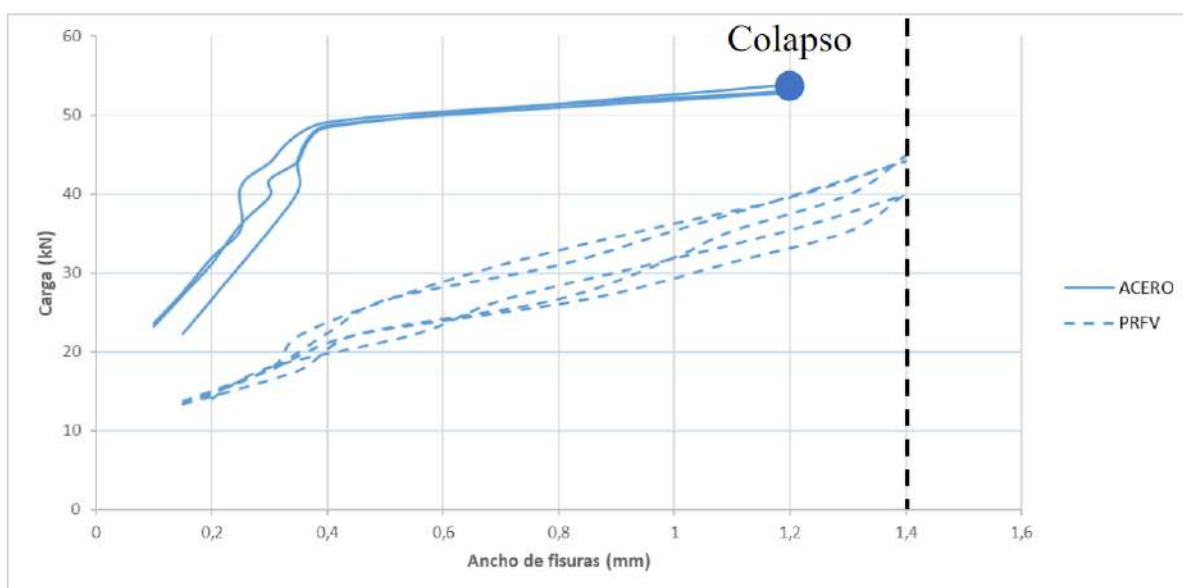
**Figura 9.** Evolución del ancho máximo de fisuras durante la aplicación de carga.

Para este análisis se presenta la **Figura 9**, donde se encuentran el comportamiento de estas al momento de realizar los ensayos. Se han establecido niveles de carga en donde se llevó a cabo la inspección de la fisuración para cada nivel, así como la apertura de cada fisura utilizando un instrumento (fisurómetro).

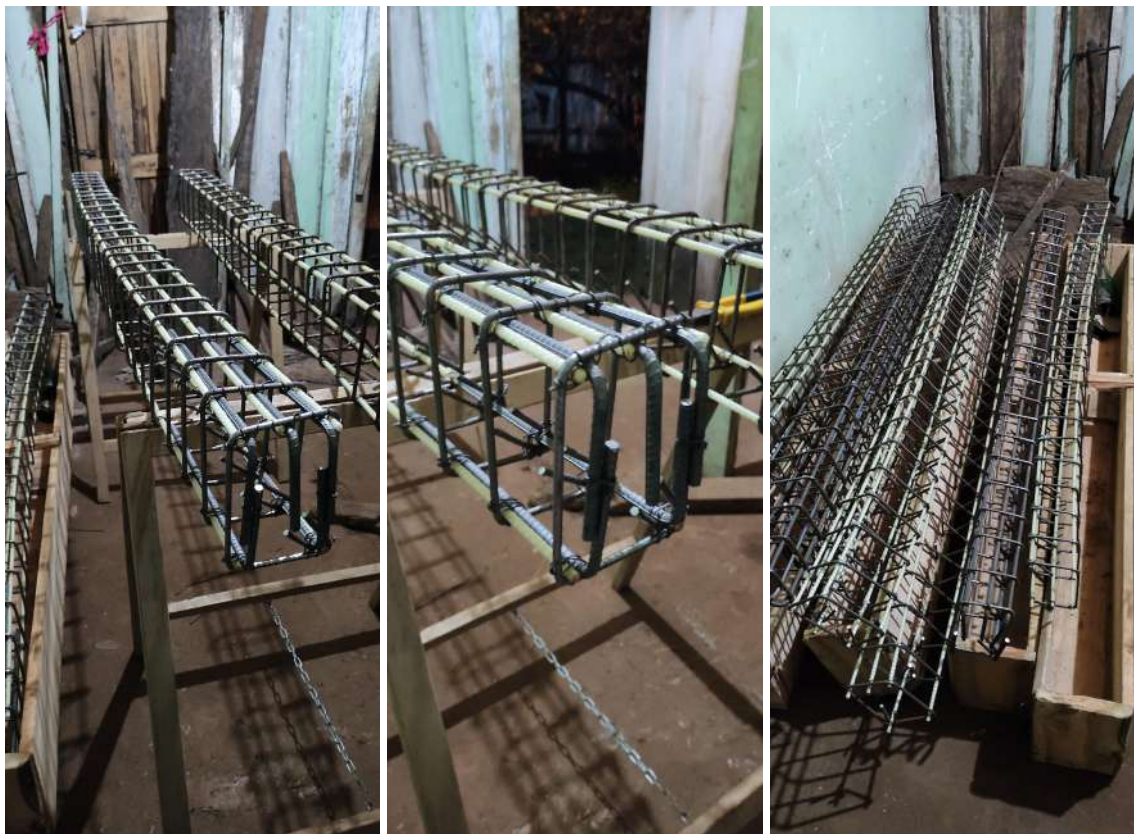
**Fotografía 5.** Detalle de armado para vigas armadas con PRFV.

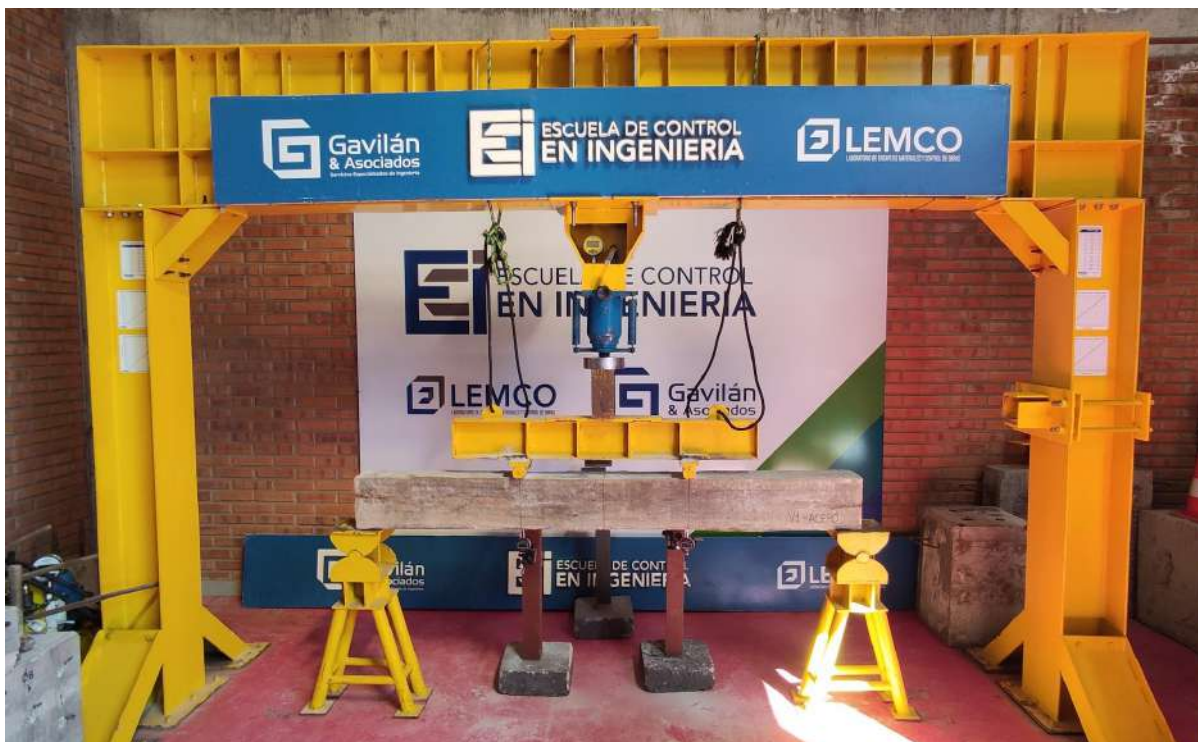
Fotografía 9. Pórtico metálico para ensayo en vigas a flexión.

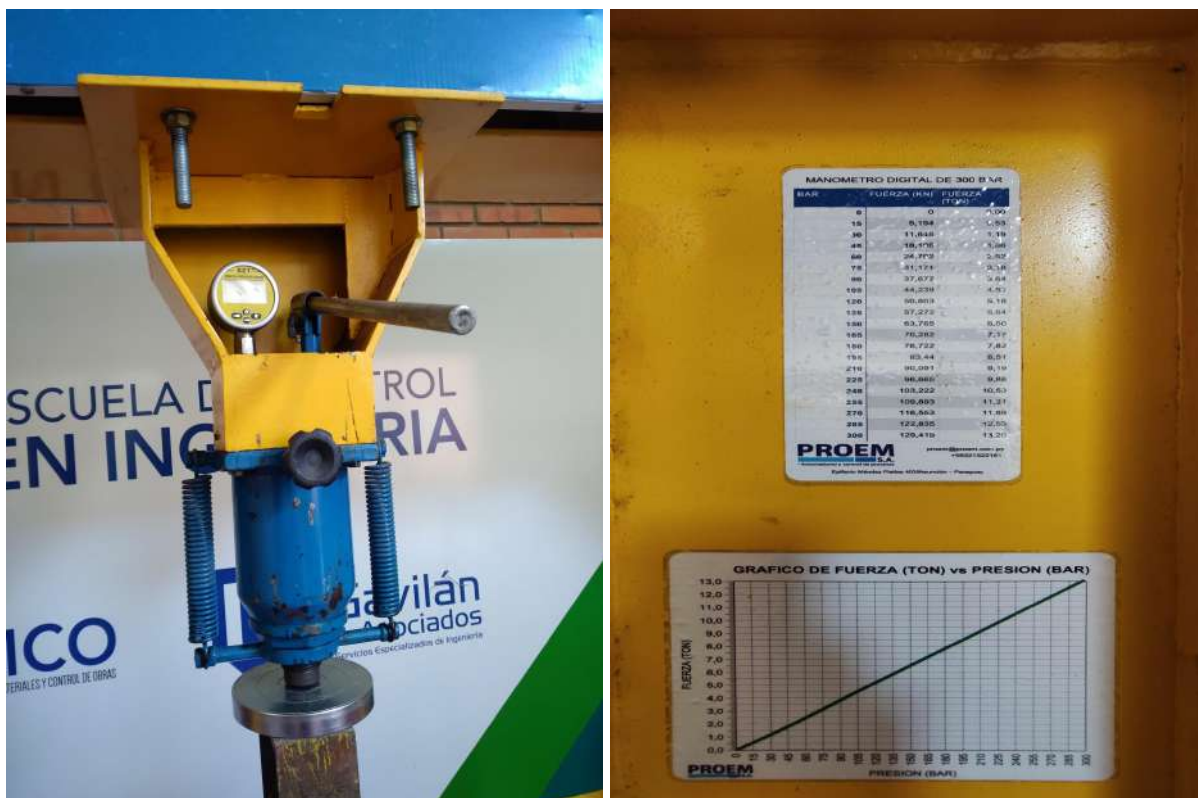
Fotografía 10. Prensa hidráulica.

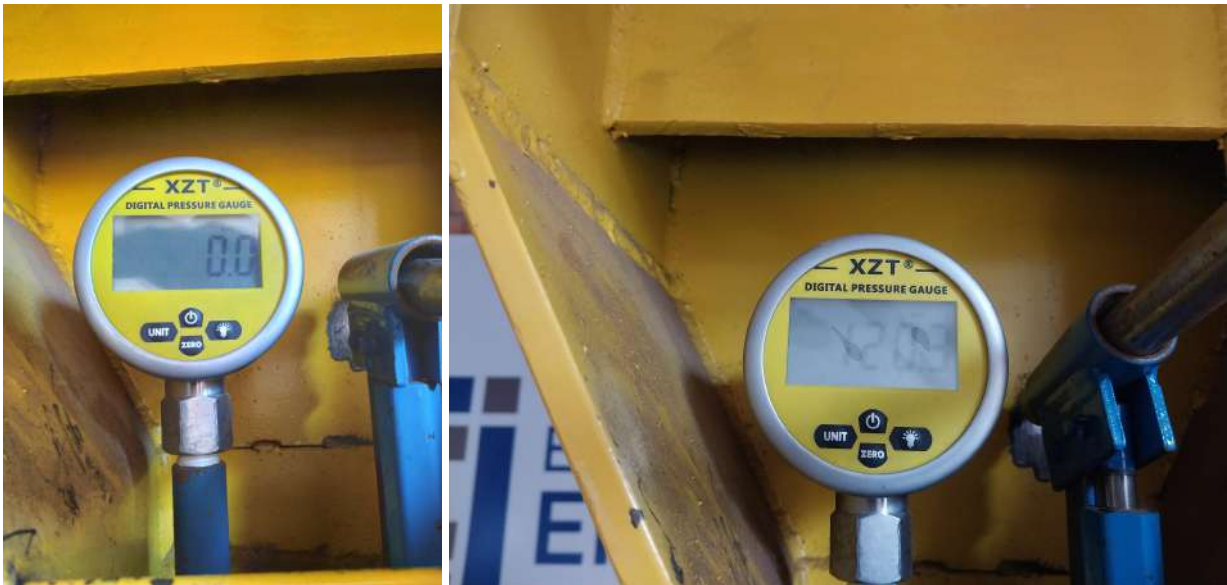
Fotografía 11. Manómetro digital.

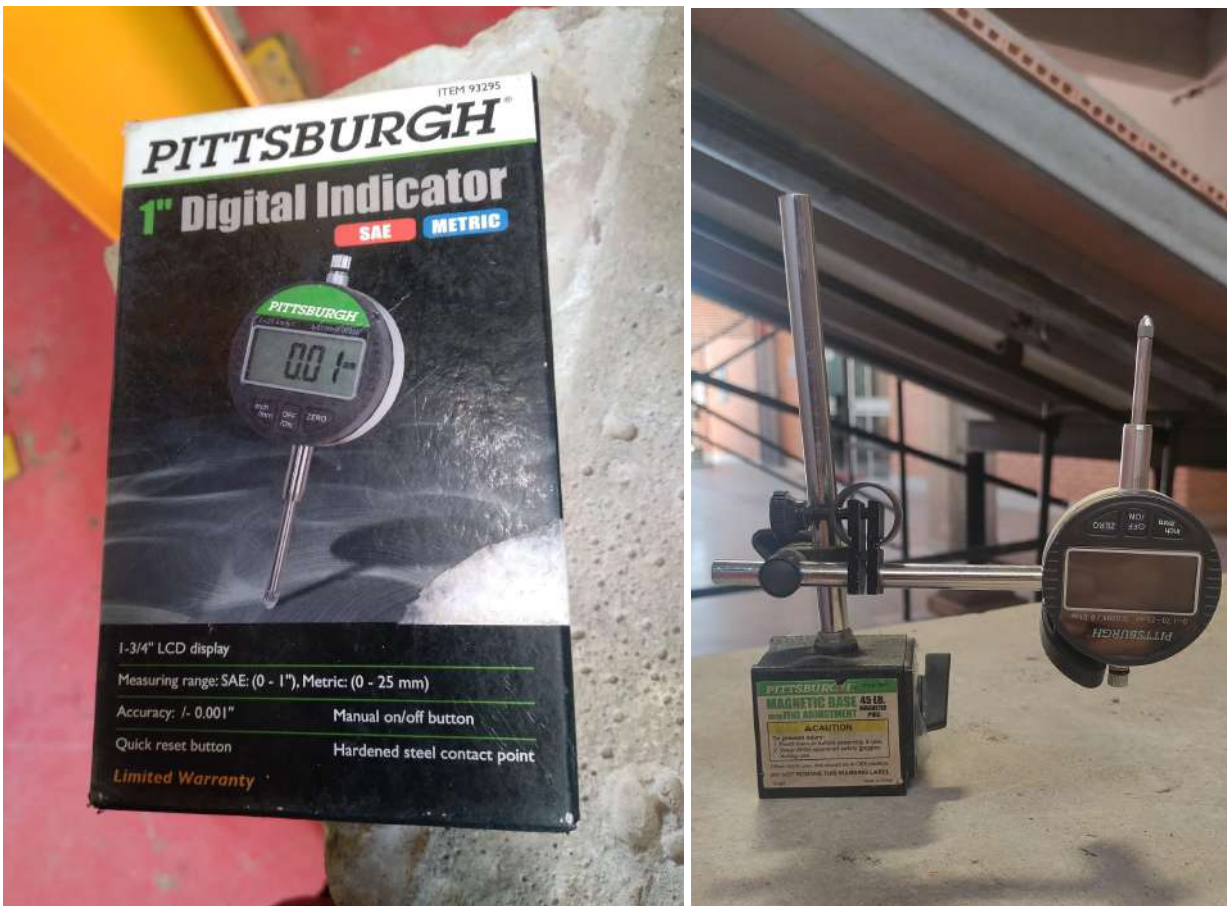
Fotografía 12. Deflectómetro digital.

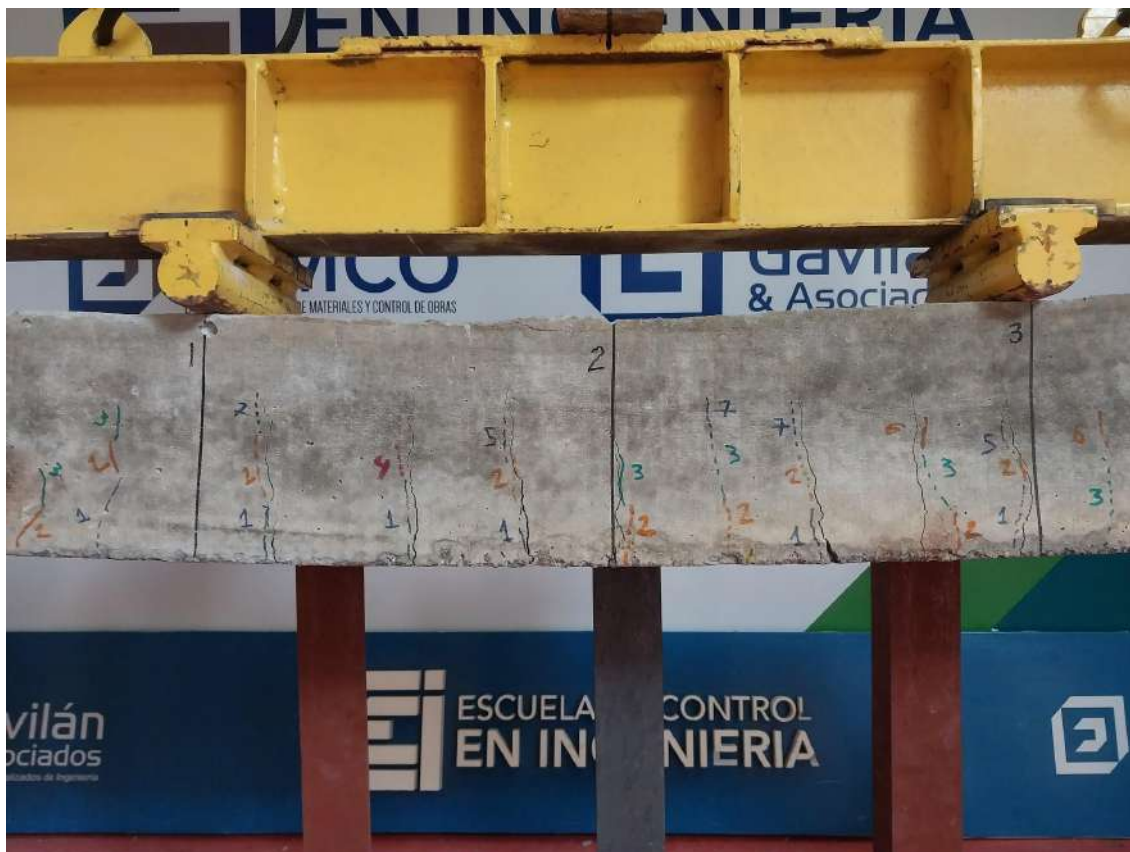
**Fotografía 18.** Esquema de fisuras en viga con refuerzo de acero.

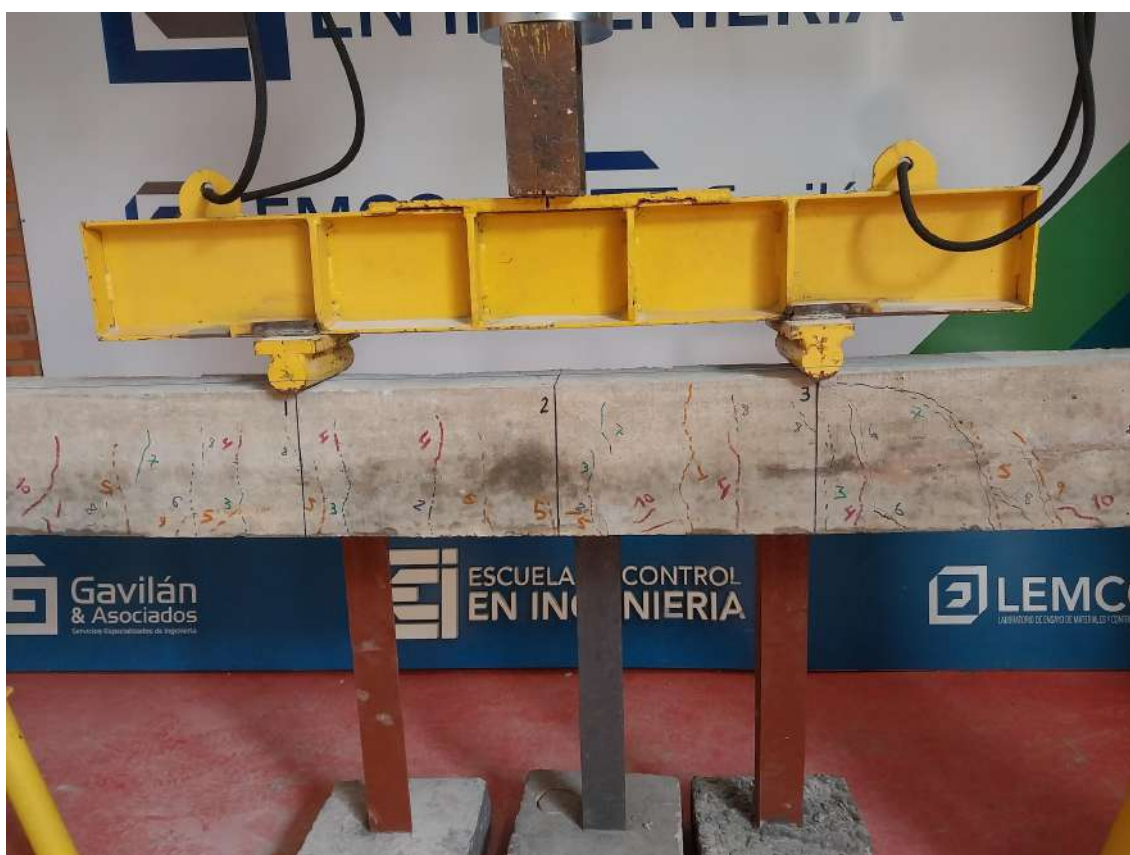
**Fotografía 19.** Esquema de fisuras en viga con refuerzo de PRFV.

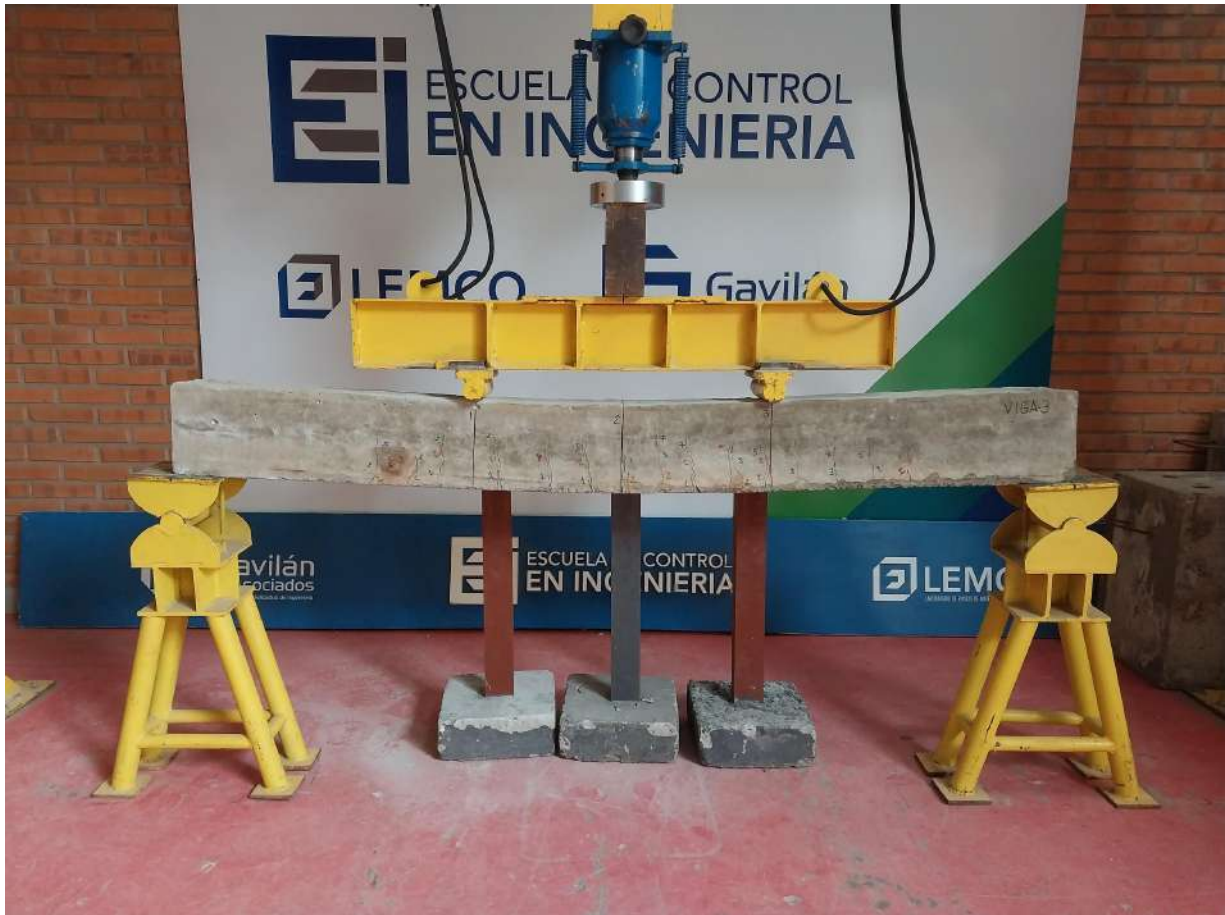
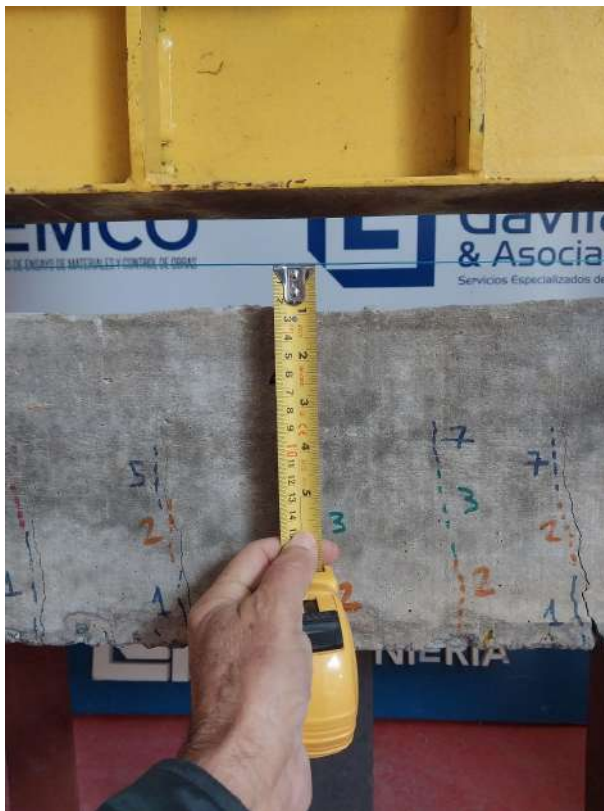
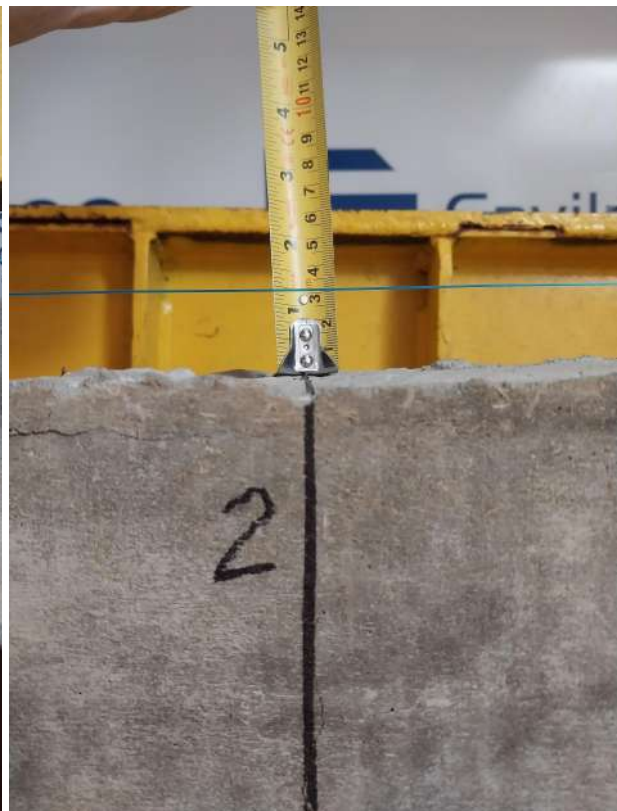
Fotografía 20. Verificación de deflexión en viga armada con acero.

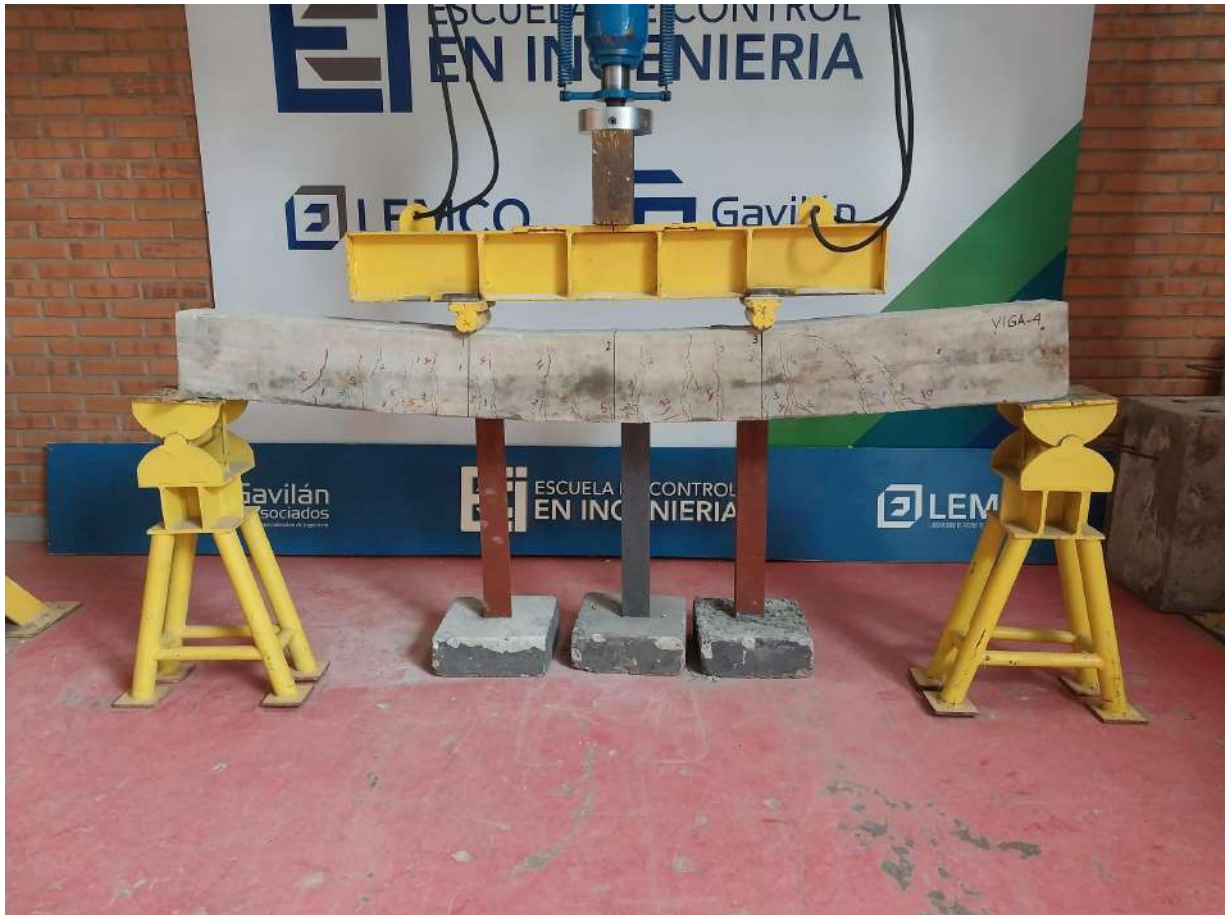
**Fotografía 21.** Verificación de deflexión en viga armada con PRFV.

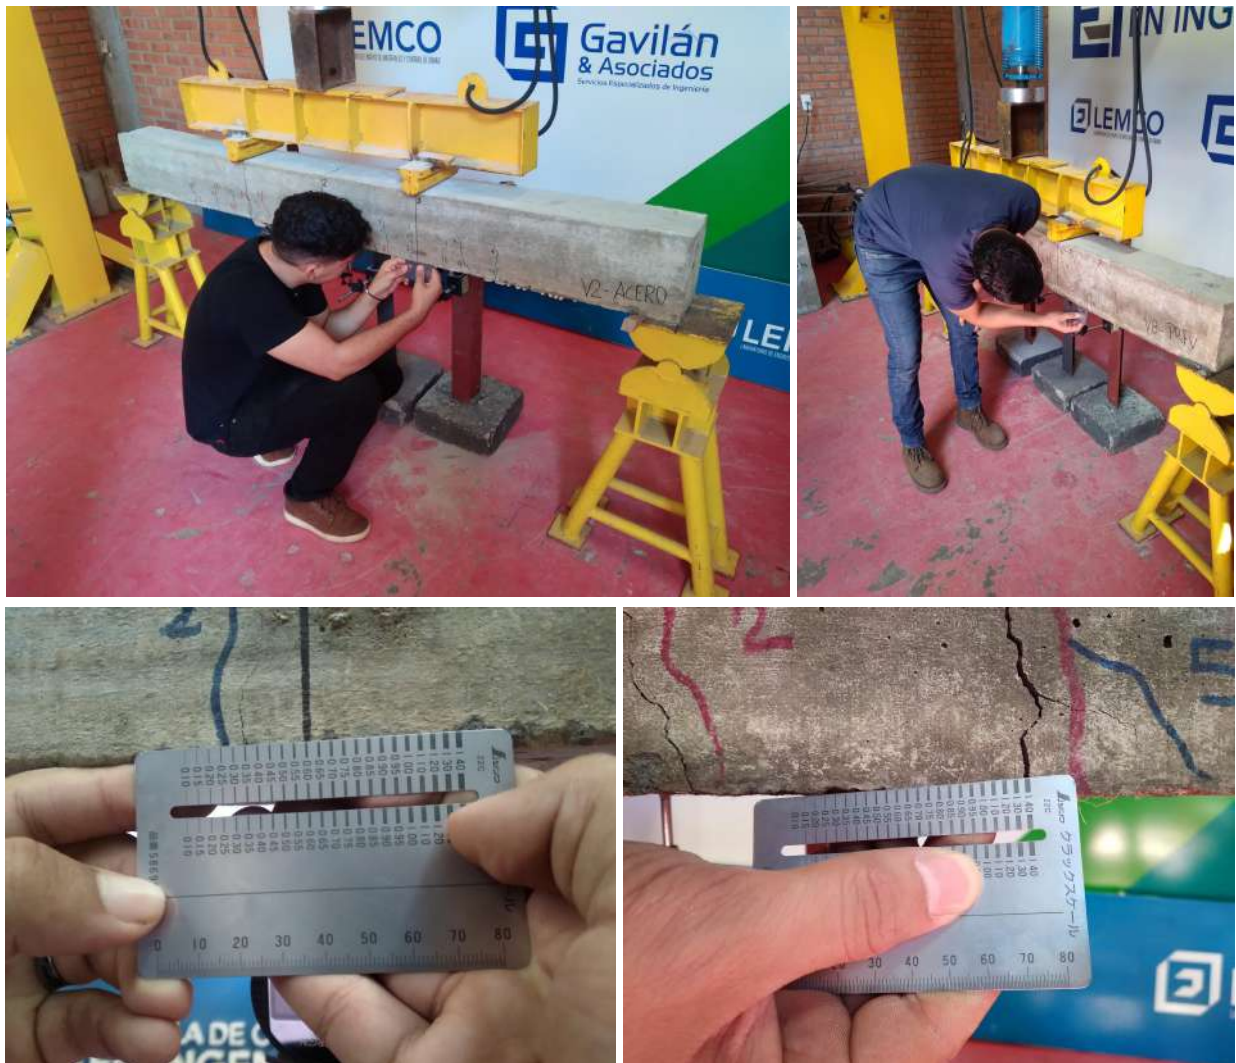
**Fotografía 22.** Medición y control del comportamiento de fisuras en especímenes de vigas.

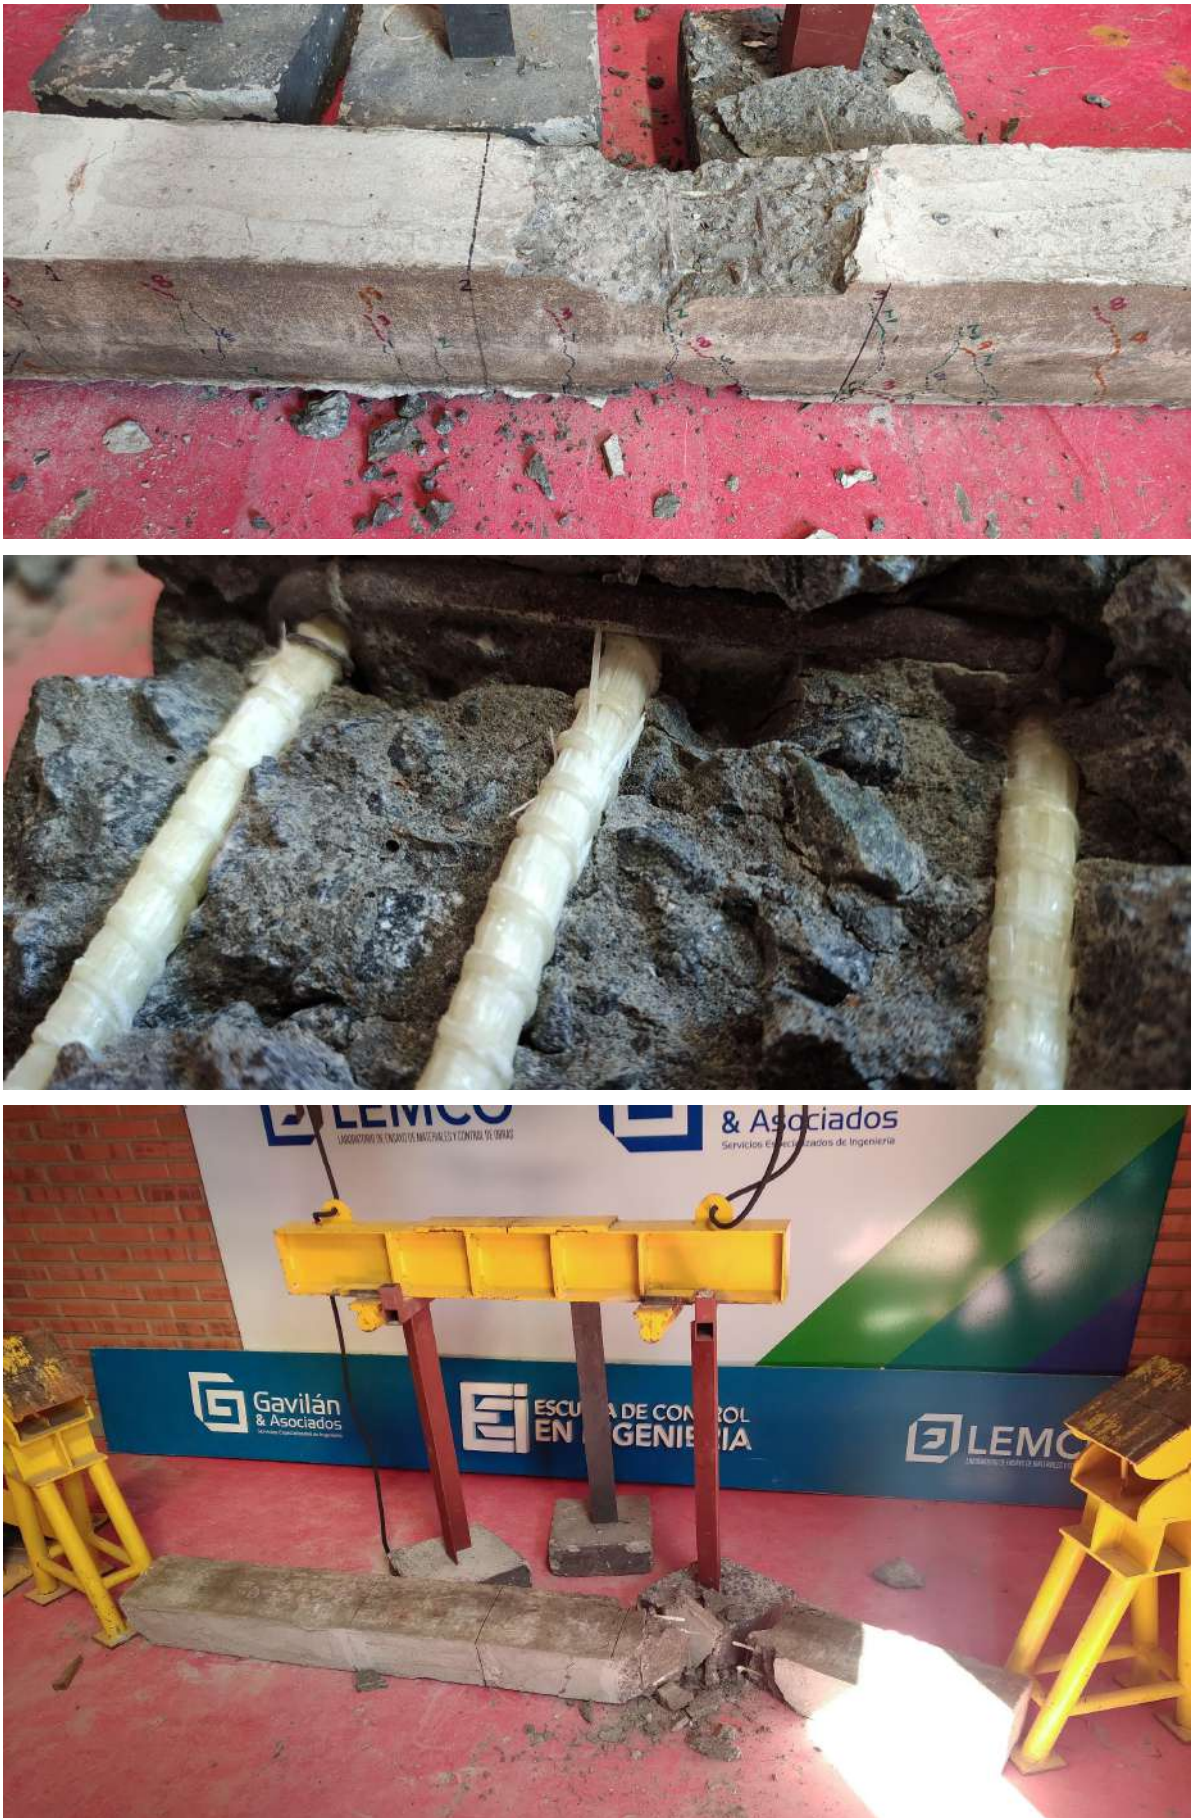
**Fotografía 23.** Falla por aplastamiento y rotura de PRFV.

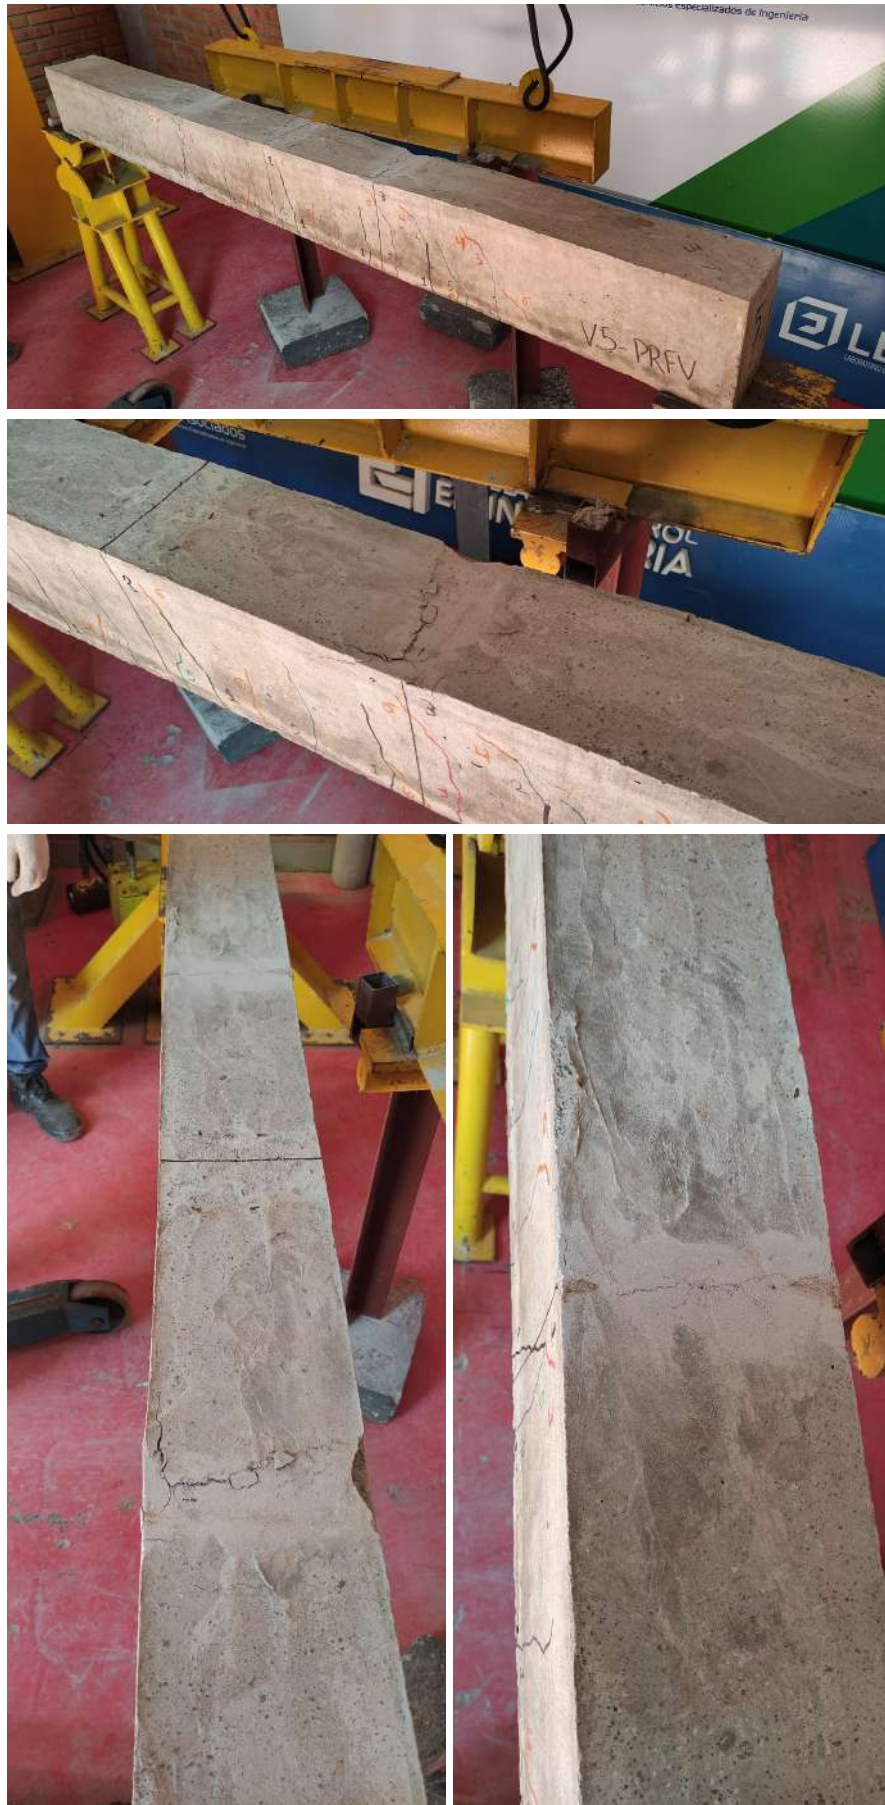
**Fotografía 24.** Falla por aplastamiento. Viga con refuerzo de PRFV.
