**UNIVERSIDAD NACIONAL DE CAAGUAZÚ  
FACULTAD DE CIENCIAS Y TECNOLOGÍAS  
CARRERA DE INGENIERÍA CIVIL**

**PROYECTO FINAL DE GRADO**

**Evaluación estructural del Estadio Ovetenses Unidos  
de la gradería oeste.**

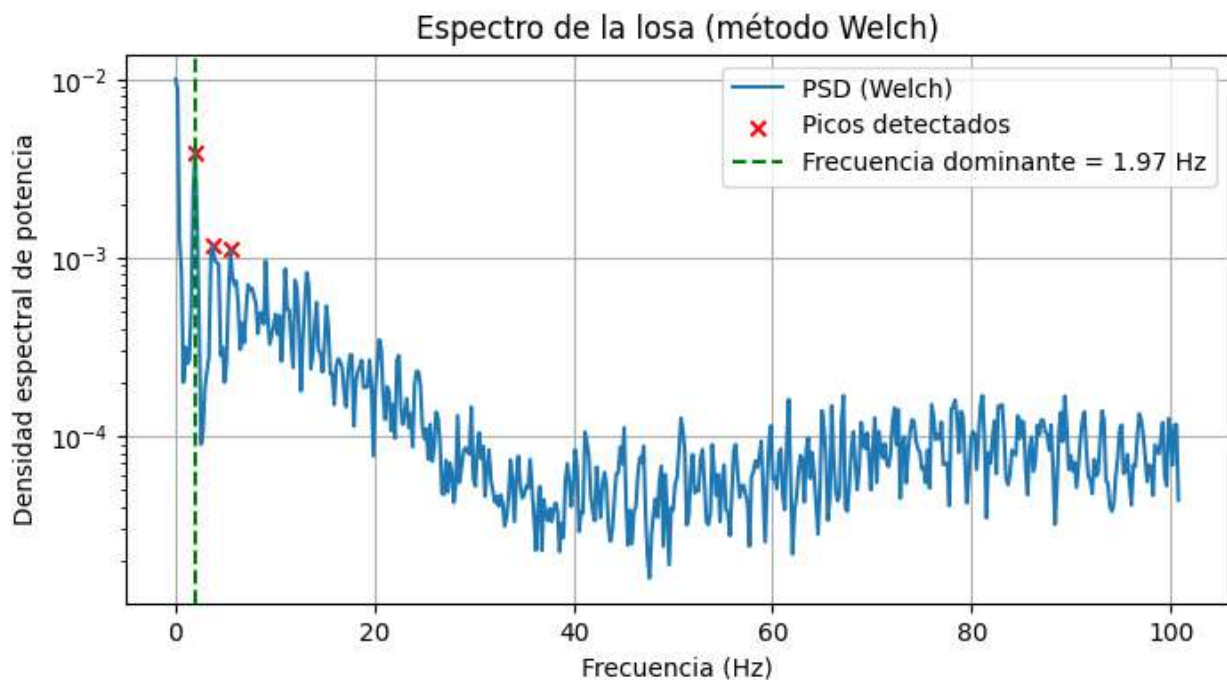
Con ello se determinó la frecuencia dominante de la losa el cual es de **1,97 Hz**

Ilustración 5: Gráfico de frecuencias de la losa- Fuente: Elaboración propia.

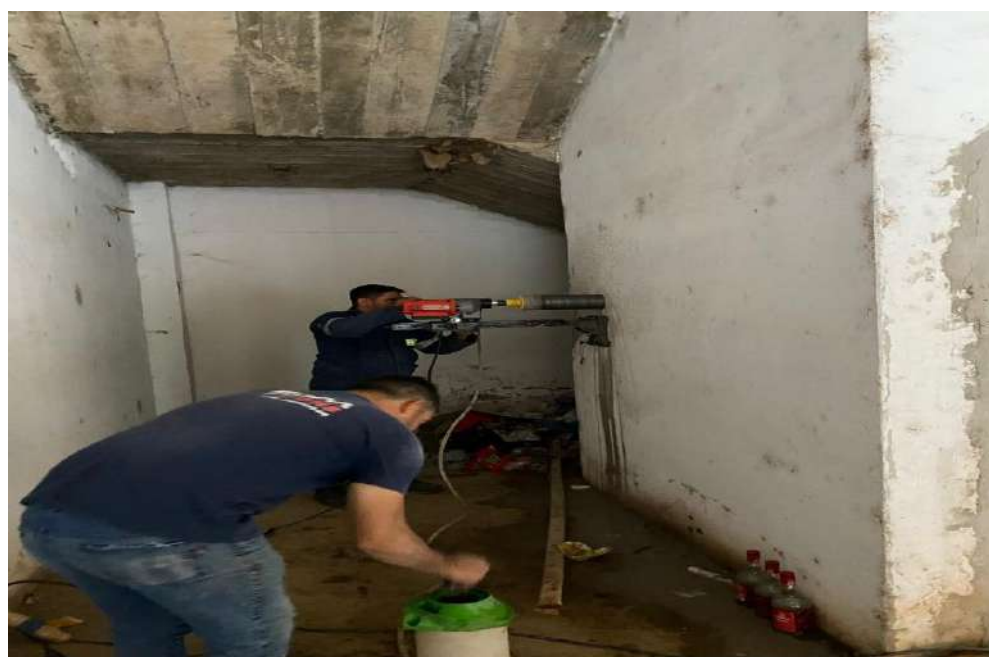
Se identificaron zonas significativas de la estructura, de modo a poder tener una cantidad igual de testigos en cada zona. La extracción se realizó con una perforadora de hormigón con una corona diamantada de 110 mm. con refrigeración con agua de modo a evitar fisuras o daños adicionales en las probetas. En total se extrajeron 15 probetas, con un diámetro de 100 mm y las longitudes varían dependiendo del ancho del elemento estructural.

*Ilustración 7: Extracción de probetas testigo- Fuente: Elaboración propia*

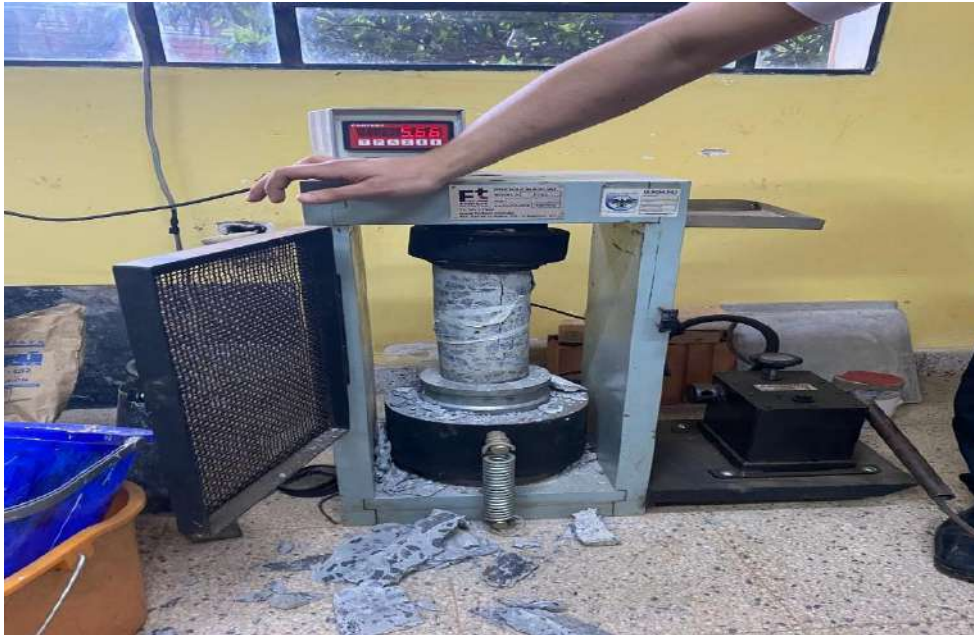
extremos para poder tener superficies planas y perpendiculares al eje longitudinal. Los testigos se ensayaron “as received” es decir sin someterlos a una saturación en agua. Cada probeta se colocó en la prensa centrada y alineada sin que posea excentricidad y en los extremos se le colocó una almohadilla de neopreno de modo a poder distribuir mejor la fuerza aplicada.

Ilustración 8: Rotura de probetas testigo- Fuente: Elaboración propia.

Finalmente se consignaron los resultados de cada probeta, atendiendo las dimensiones de **alto y ancho** de cada una, ya que la resistencia obtenida debe corregirse por su factor.

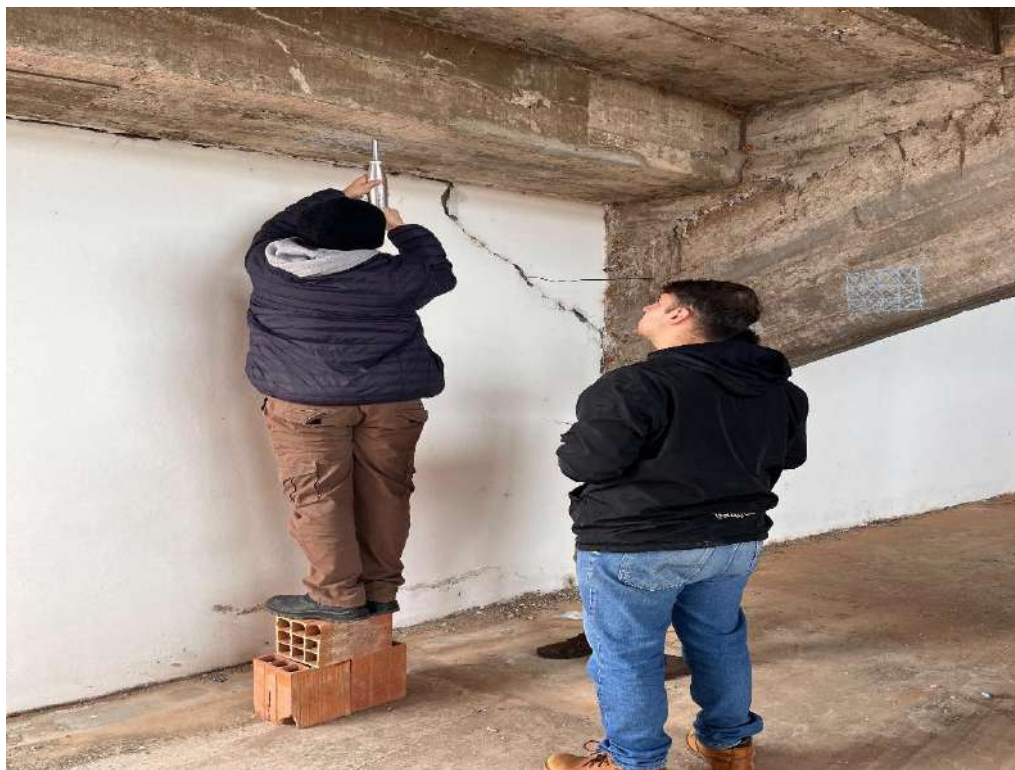
*Ilustración B- 5: Realización del ensayo de esclerómetro. - Fuente: Elaboración propia.*

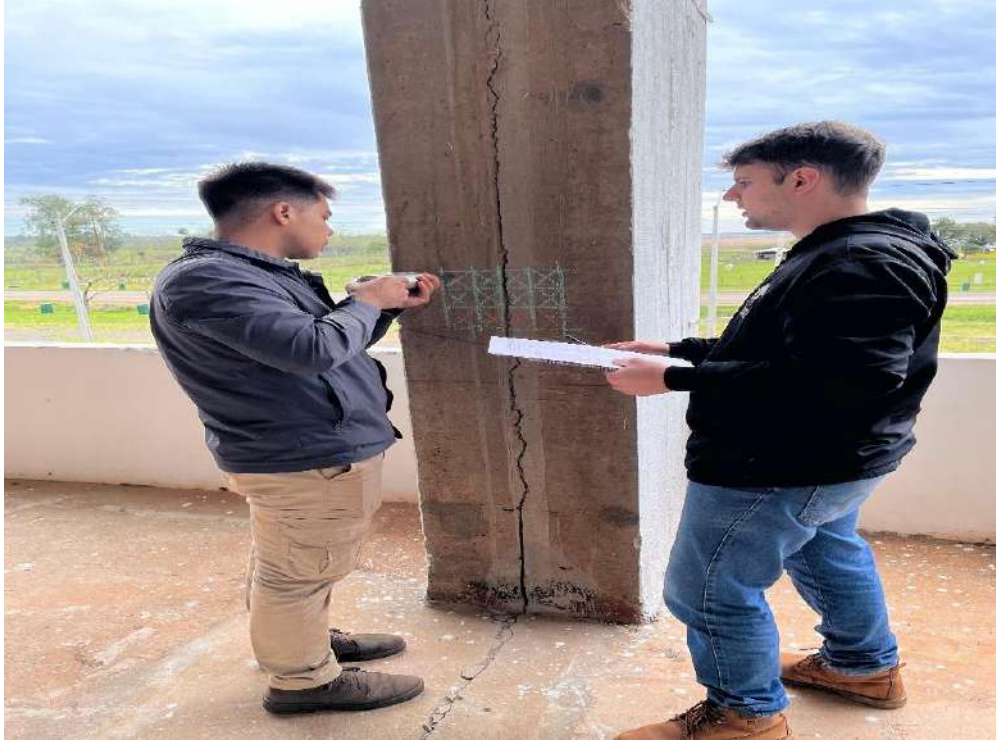
*Ilustración B- 6: Realización del ensayo de esclerómetro. - Fuente: Elaboración propia.*

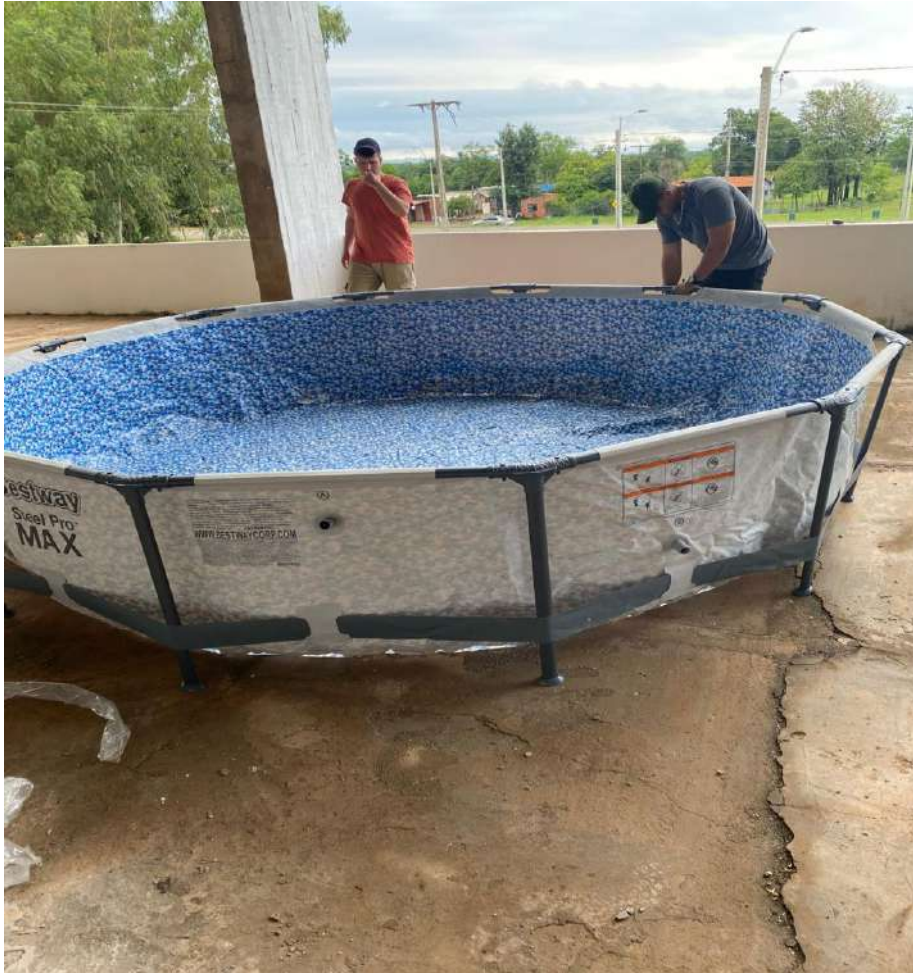
*Ilustración C- 1: Realización del ensayo de carga. - Fuente: Elaboración propia.*

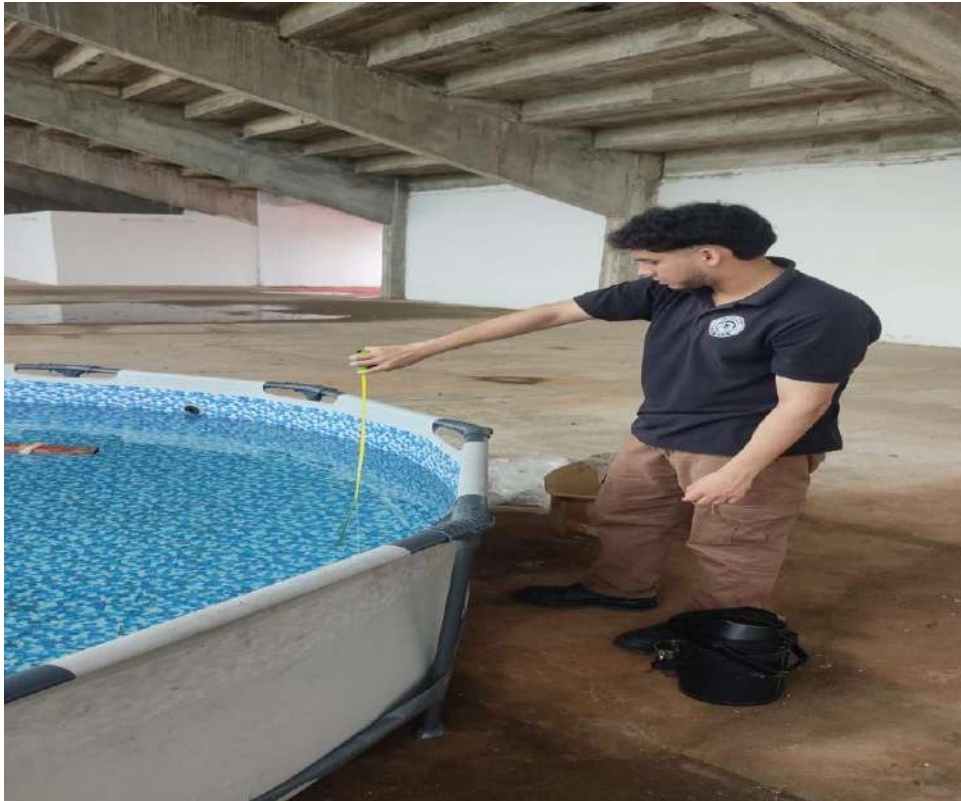
*Ilustración C- 2: Realización del ensayo de carga. - Fuente: Elaboración propia*

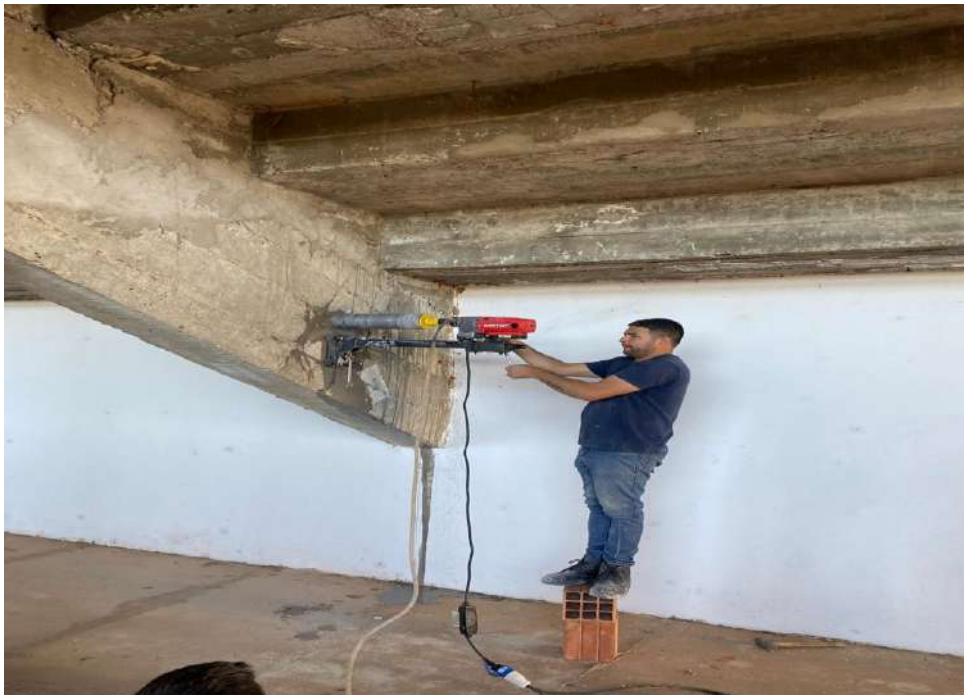
Las probetas fueron extraídas con una broca diamantada, curadas y ensayadas a compresión a los 14 días posteriores a la extracción. Las dimensiones promedio de las muestras fueron de 100 mm de diámetro y 300 mm de altura. La resistencia a compresión se determinó a partir de la carga máxima de rotura obtenida durante el ensayo, expresada en toneladas (t). Para convertir esta carga en una tensión equivalente, se empleó la siguiente relación:

*Ilustración D- 4: Extracción de probeta testigo. - Fuente: Elaboración propia.*

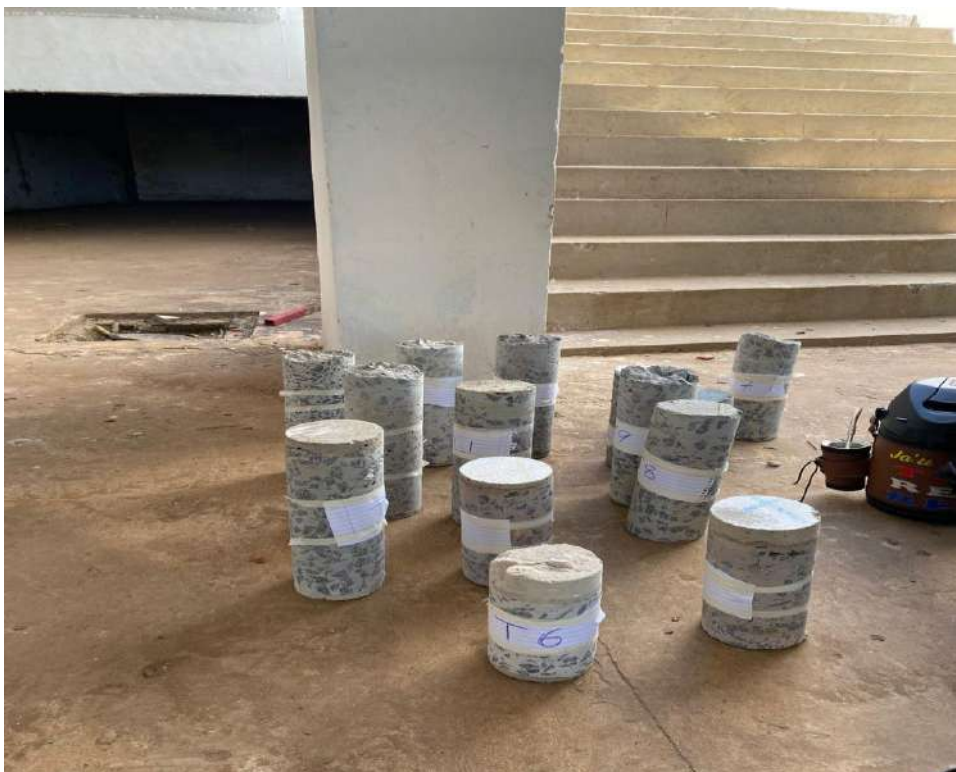
*Ilustración D- 5: Probetas testigo. - Fuente: Elaboración propia.*

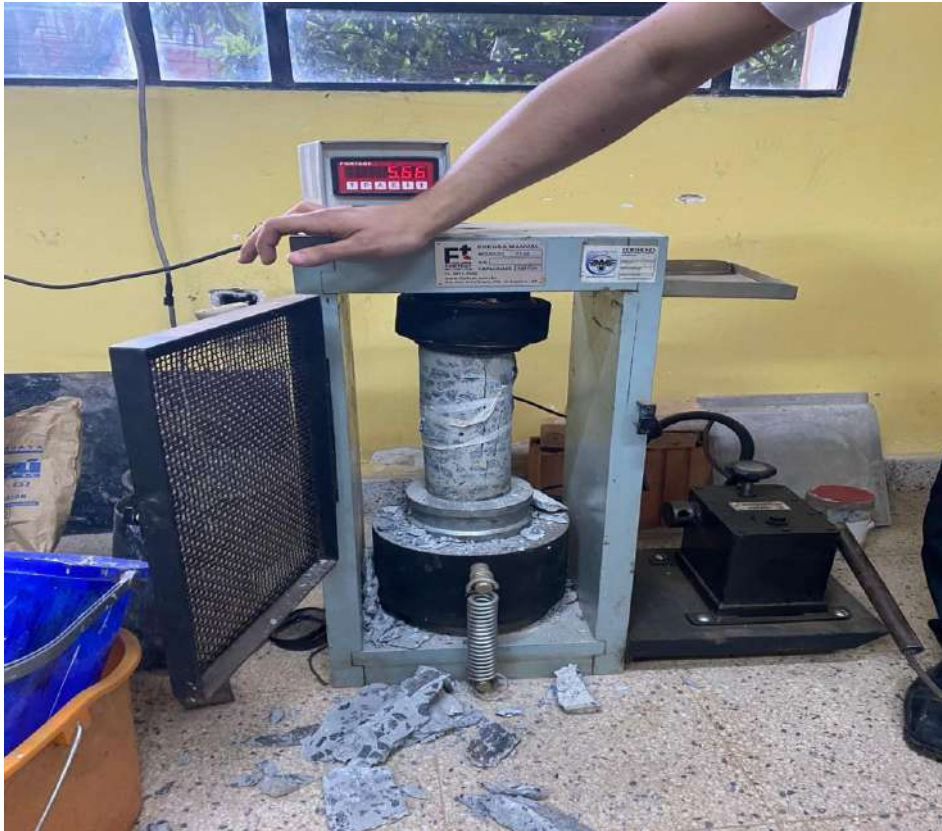
*Ilustración D- 6: Rotura de probeta testigo. - Fuente: Elaboración propia.*
