**UNIVERSIDAD NACIONAL DE CAAGUAZU**

**PROPUESTA DE REHABILITACION DEL TRAMO VIAL QUE UNE LA RUTA  
PY02 “MARISCAL JOSE FELIX ESTIGARRIBIA” EN LA COLONIA BLAS  
GARAY CON EL CRUCE JORGE NAVILLE**

**JUAN CARLOS AGUILAR DÁVALOS**

**Año 2021**

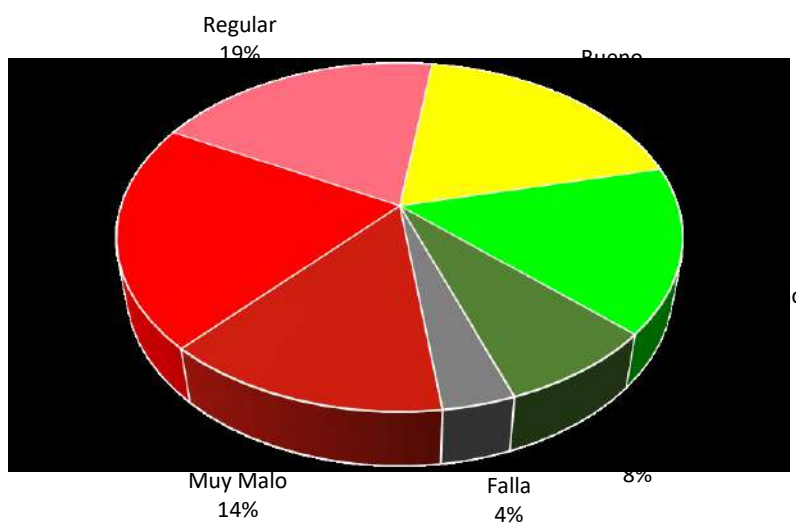
Figura 41- Porcentaje de Unidad de Muestreo en los diferentes estados

En la figura 41 se observa que los porcentajes de calificación de los valores del PCI de las unidades de muestra, va desde excelente hasta fallido, es decir, el pavimento presenta todas las condiciones posibles establecidas por la norma.

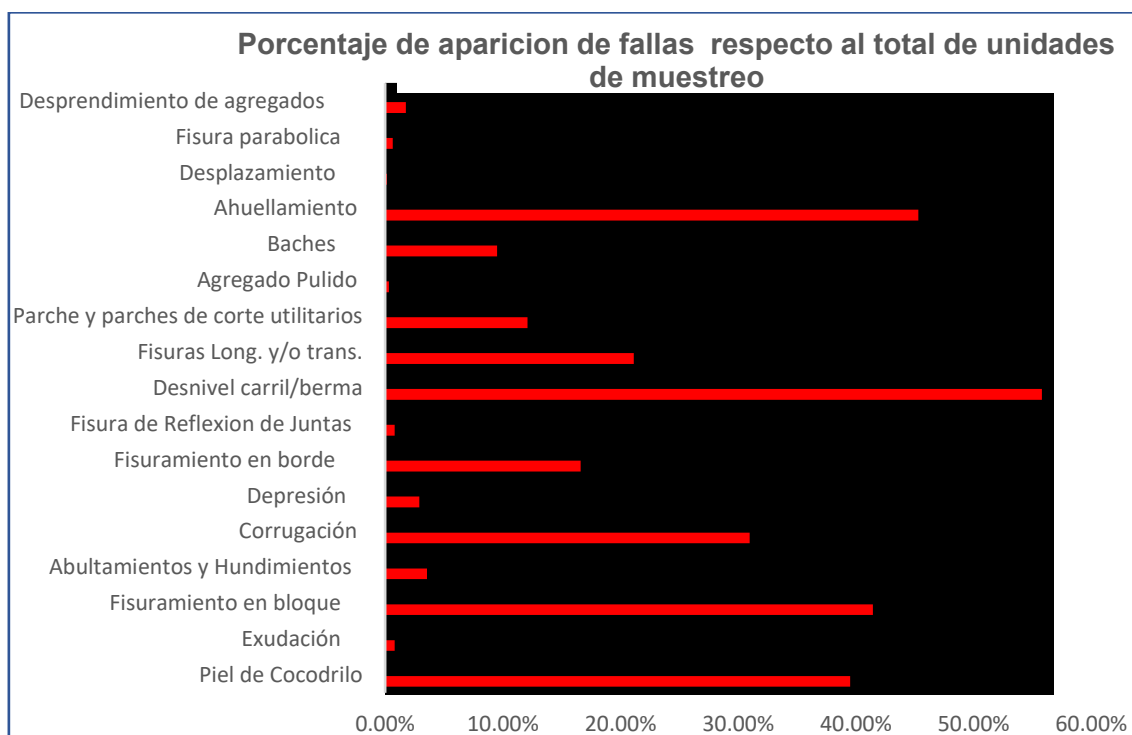
Figura 42- Porcentaje de aparición de fallas

Los deterioros que más afectan el pavimento son los que tienen un valor deducido mayor y no necesariamente los más densos.

Después de la evaluación y determinación del PCI de todas las secciones de la Ruta Departamental D015 (186000 m<sup>2</sup>), se pudo clasificar la frecuencia de aparición de cada tipo de falla por sección, al respecto, en el siguiente gráfico se muestran los resultados en porcentajes:

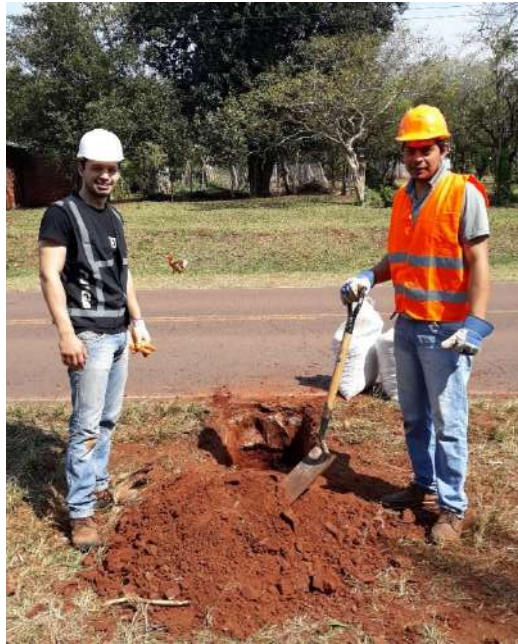
Excavación de Calicata pk: 1+800

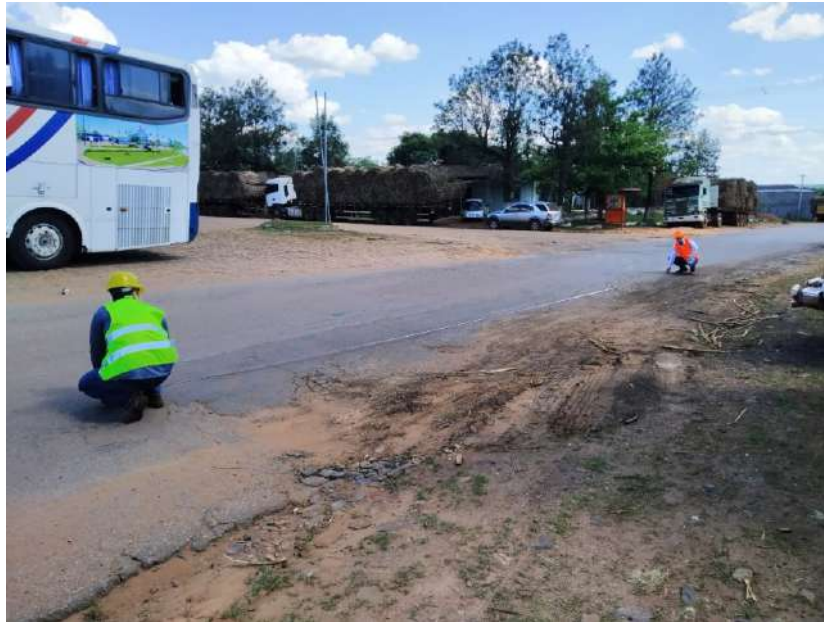
Relevamiento de falla pk:18+450
