**UNIVERSIDAD NACIONAL DE CAAGUAZÚ
FACULTAD DE CIENCIAS Y TECNOLOGÍAS
CARRERA DE INGENIERÍA CIVIL**

**Evaluación estructural del Estadio Ovetenses Unidos
de la gradería oeste.**

**ALVARO BRITZ
PEDRO PAREDES**

**Coronel Oviedo Paraguay
DICIEMBRE - 2025**

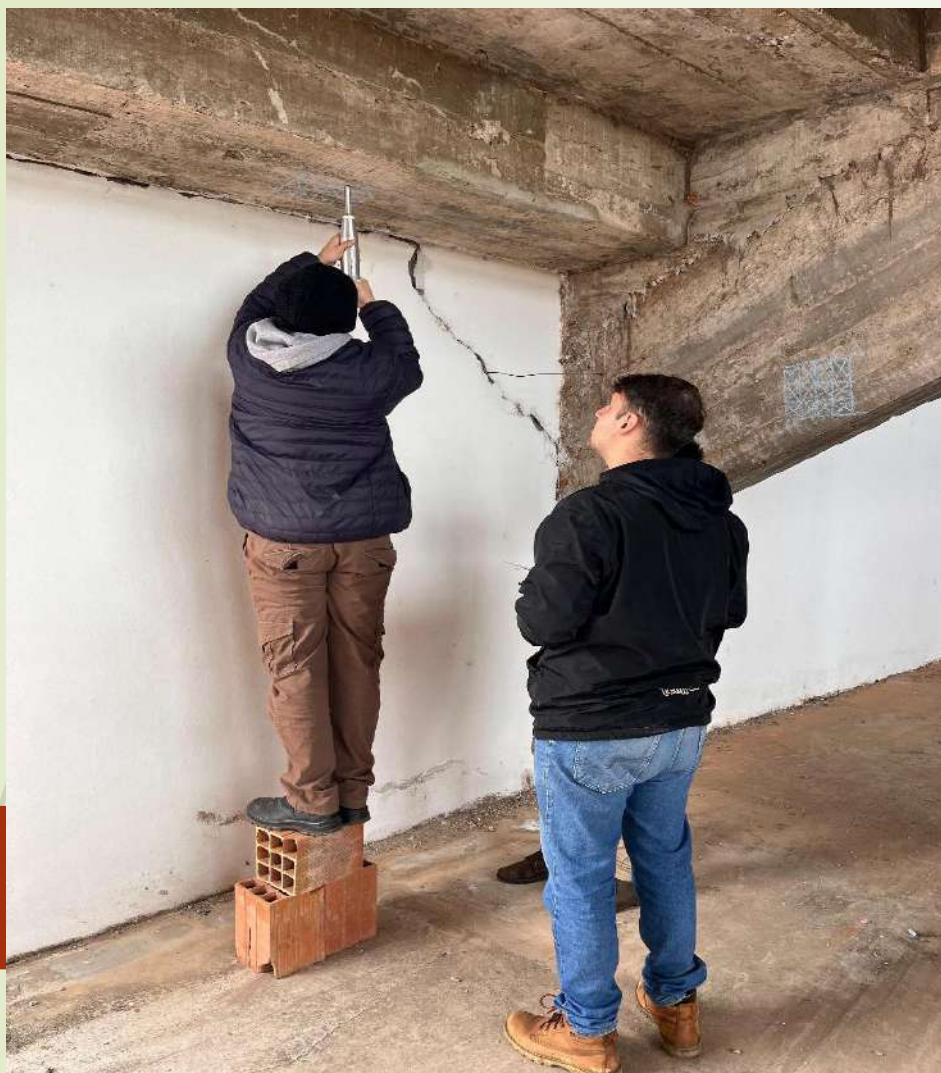
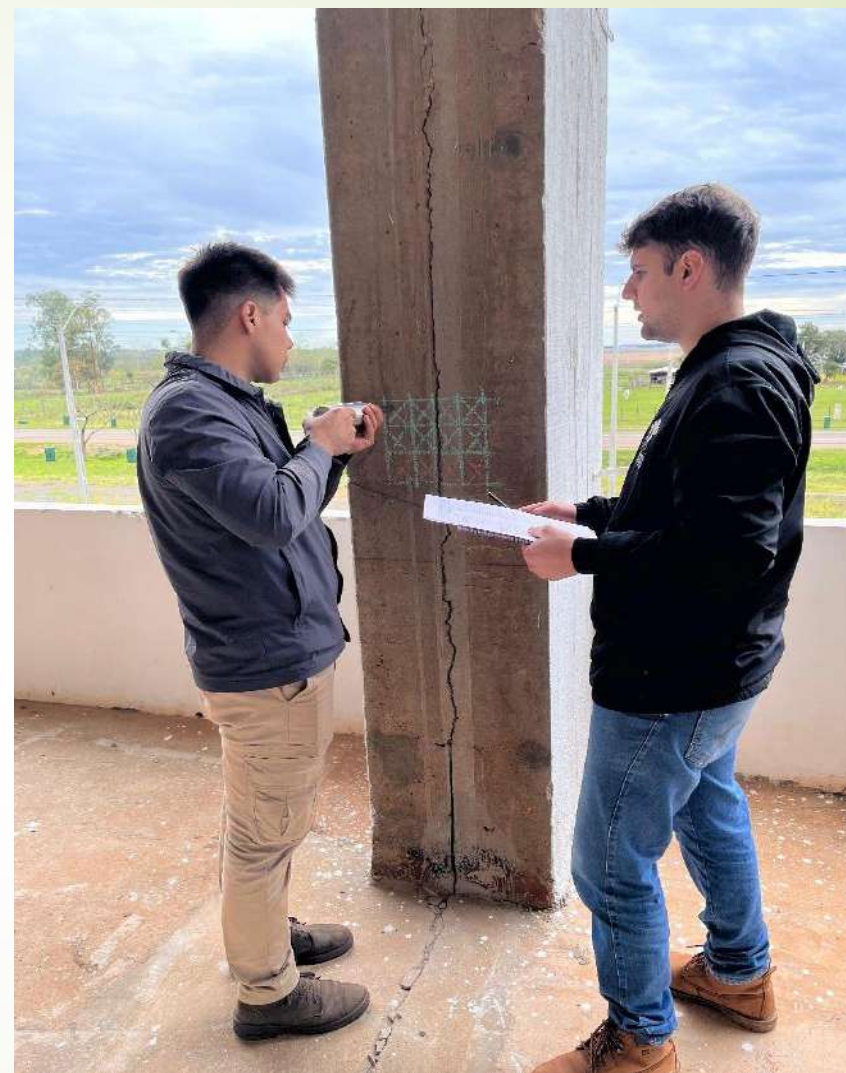
Realización del ensayo de dureza superficial – Fuente: Elaboración propia.

1. El ensayo de esclerómetro se realizó sobre elementos representativos de la estructura existente, principalmente sobre pilares, vigas y losas.
2. Los datos obtenidos fueron tabulados y se calcularon los promedios de cada zona evaluada mediante hojas de cálculo en Excel
3. Con el resultado del procesamiento la resistencia estimada del hormigón a partir del esclerómetro fue una **resistencia promedio de 19 Mpa.**
4. De acuerdo a la documentación del proyecto original la resistencia característica del hormigón es de **21 MPa.**

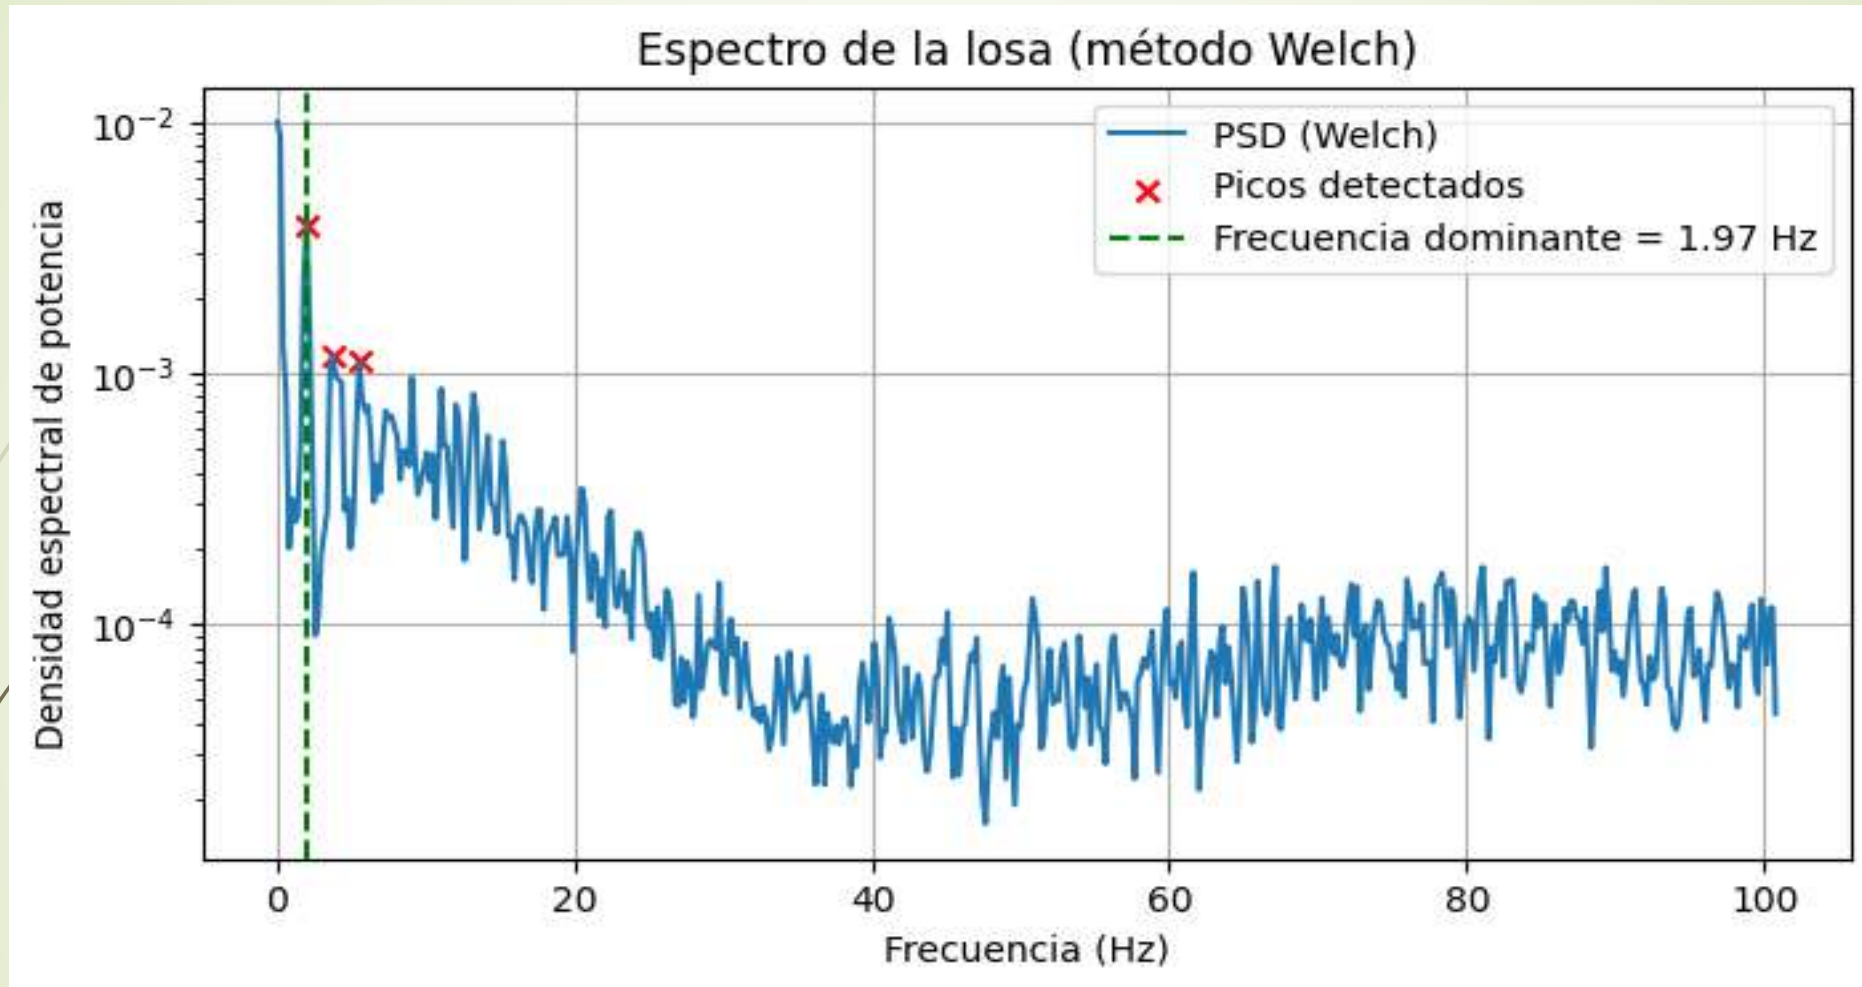
Frecuencia de vibración de losa - Fuente: Elaboración propia.

1. Se empleó un enfoque empírico basado en las mediciones de aceleraciones por medio de un smartphone siguiendo la metodología explicada por Agudelo Zapata. Los registros se obtuvieron a través de aceleraciones en los ejes X, Y y Z.
2. Los datos recopilados fueron procesados en Google Colab, empleando un total de 4096 muestras de aceleraciones en los ejes X y Z para cada registro.
3. Con ello se determinó la frecuencia dominante de la losa el cual es de **1,97 Hz**.
4. Según H. Bachman, para pisos o losas sometidas a movimientos dinámicos intensos los niveles de frecuencia mínima recomendada suelen ser de **4 a 8 Hz**.

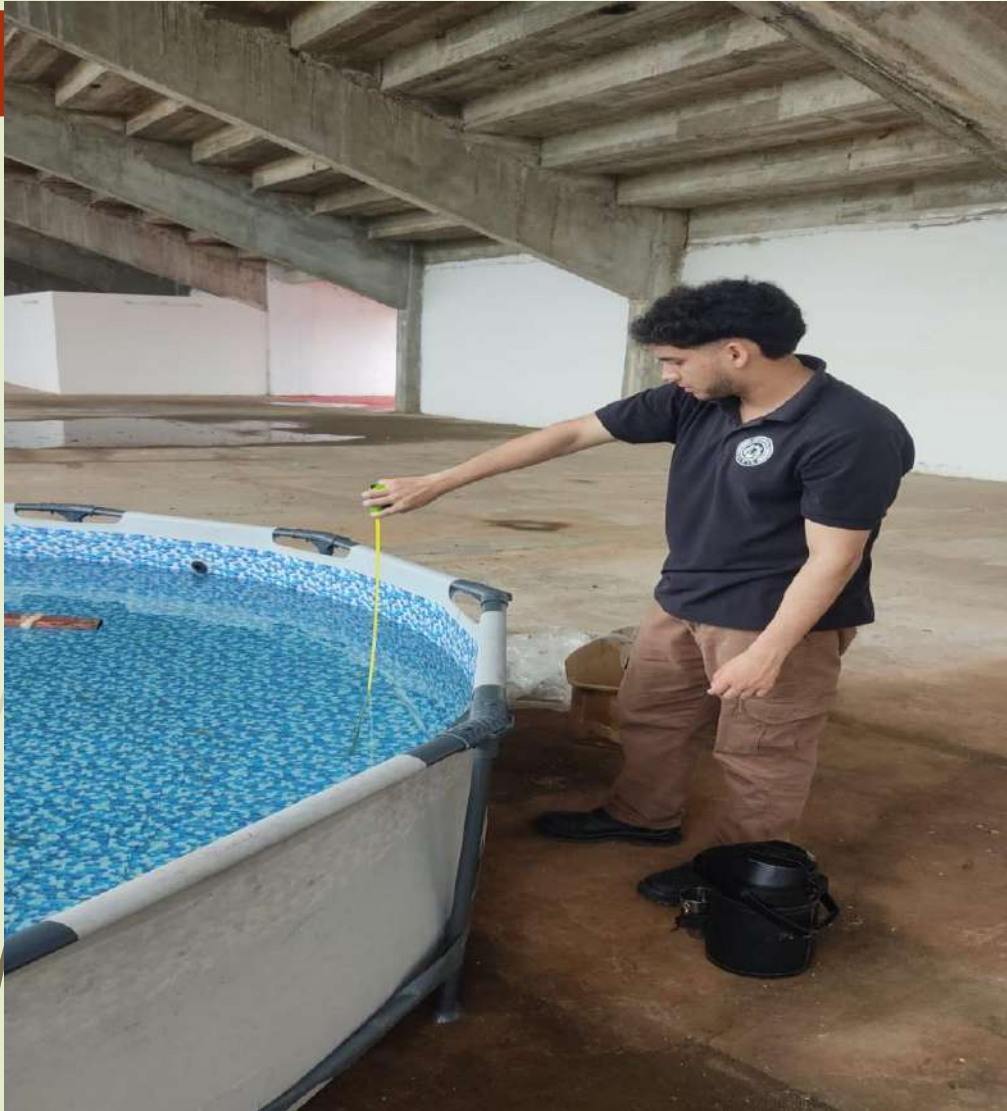
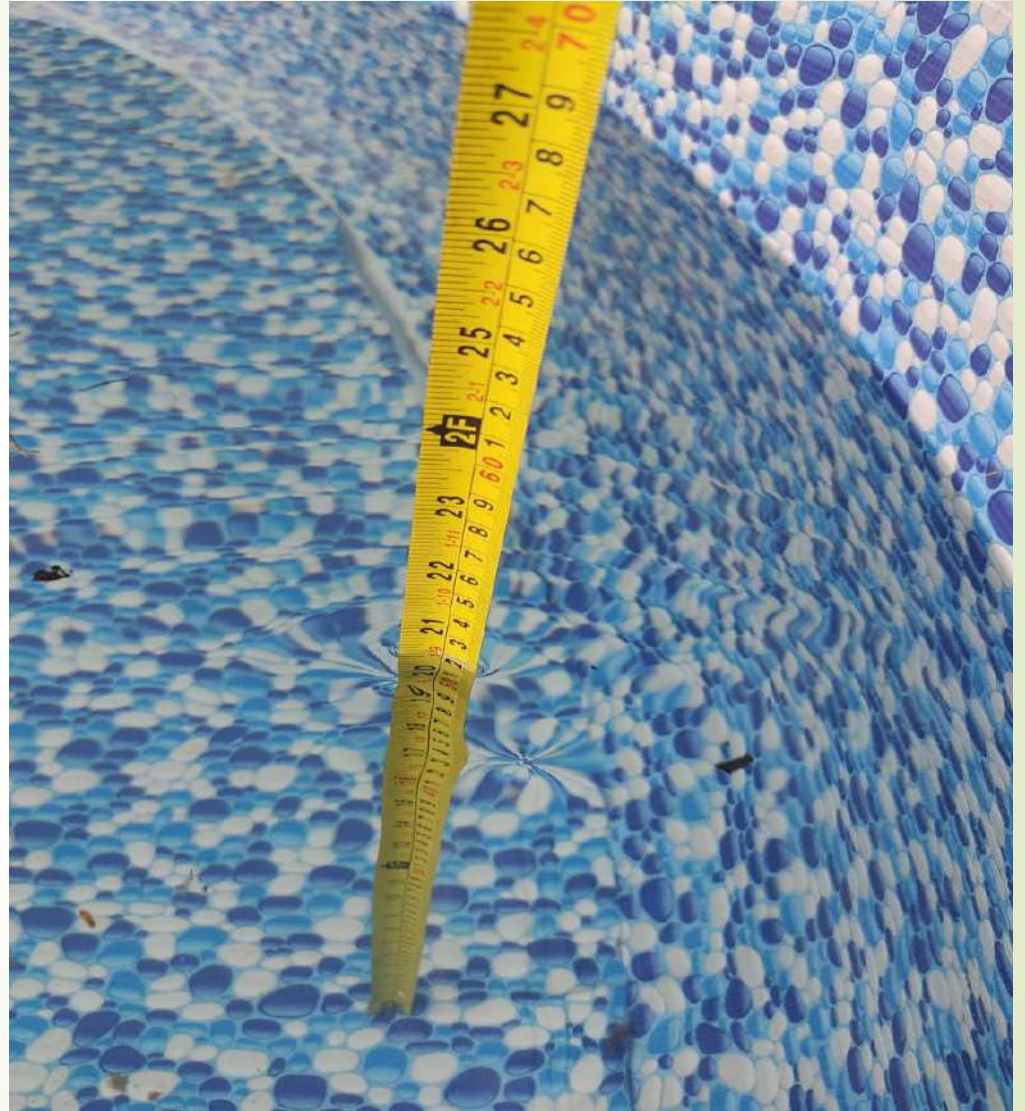
Realización del ensayo de carga – Fuente: Elaboración propia.

5. La deflexión máxima encontrada en campo es de **2,6 cm**.
6. Y la deflexión máxima por norma se rige por la norma de **ACI 318** , el cual es de **1,71 cm**.
7. También, la deflexión máxima obtenida del modelado con los datos obtenidos del campo, nos da una deflexión máxima teórica de **2,125 cm**.

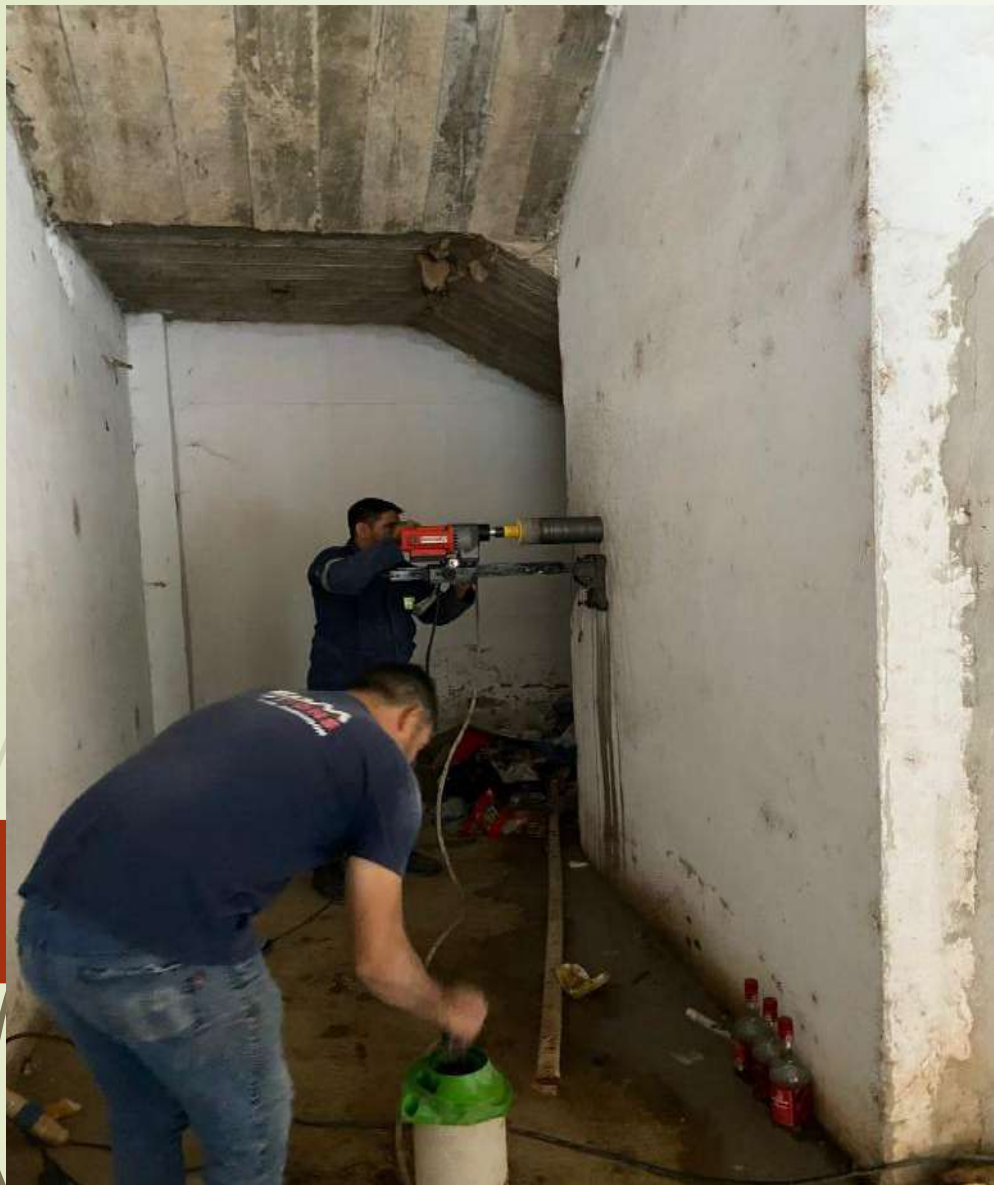
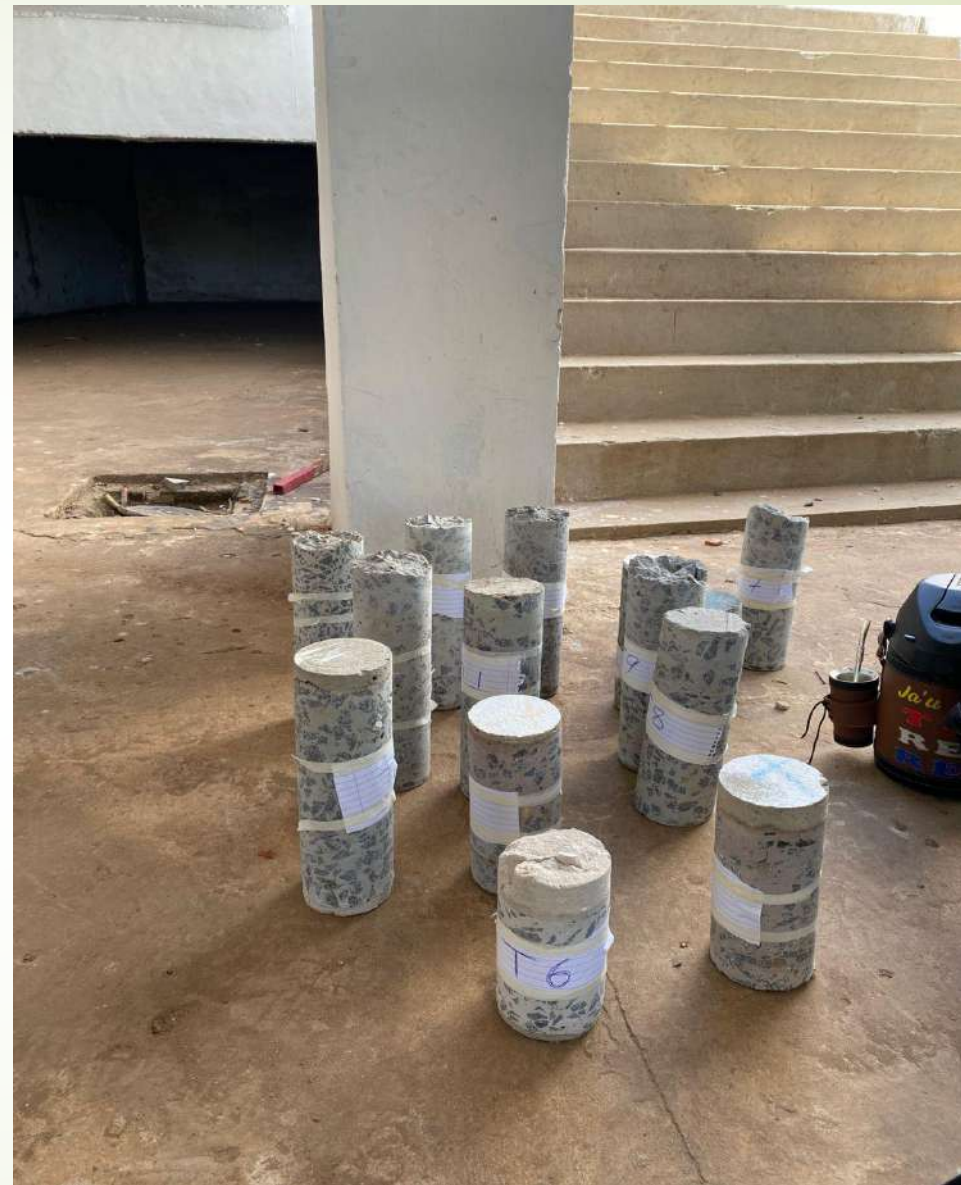
Proceso de extracción de las probetas- Fuente: Elaboración propia.

1. La extracción se realizó con una perforadora de hormigón con una corona diamantada de 110 mm. con refrigeración con agua de modo a evitar fisuras o daños adicionales en las probetas, en total se obtuvo 15 muestras de elementos significativos de pilares, vigas y losas con un diámetro de 100 mm. y las longitudes dependiendo del ancho del elemento.
2. Se midieron y registraron las dimensiones de los testigos y se prepararon los extremos para poder tener superficies planas y perpendiculares al eje longitudinal.
3. Cada probeta se colocó en la prensa centrada y alineada sin que posea excentricidad y en los extremos se le colocó una almohadilla de neopreno de modo a poder distribuir mejor la fuerza aplicada.
4. Se consignaron los resultados de cada probeta, atendiendo las dimensiones de **alto y ancho** de cada una, ya que la resistencia obtenida debe corregirse por su factor.

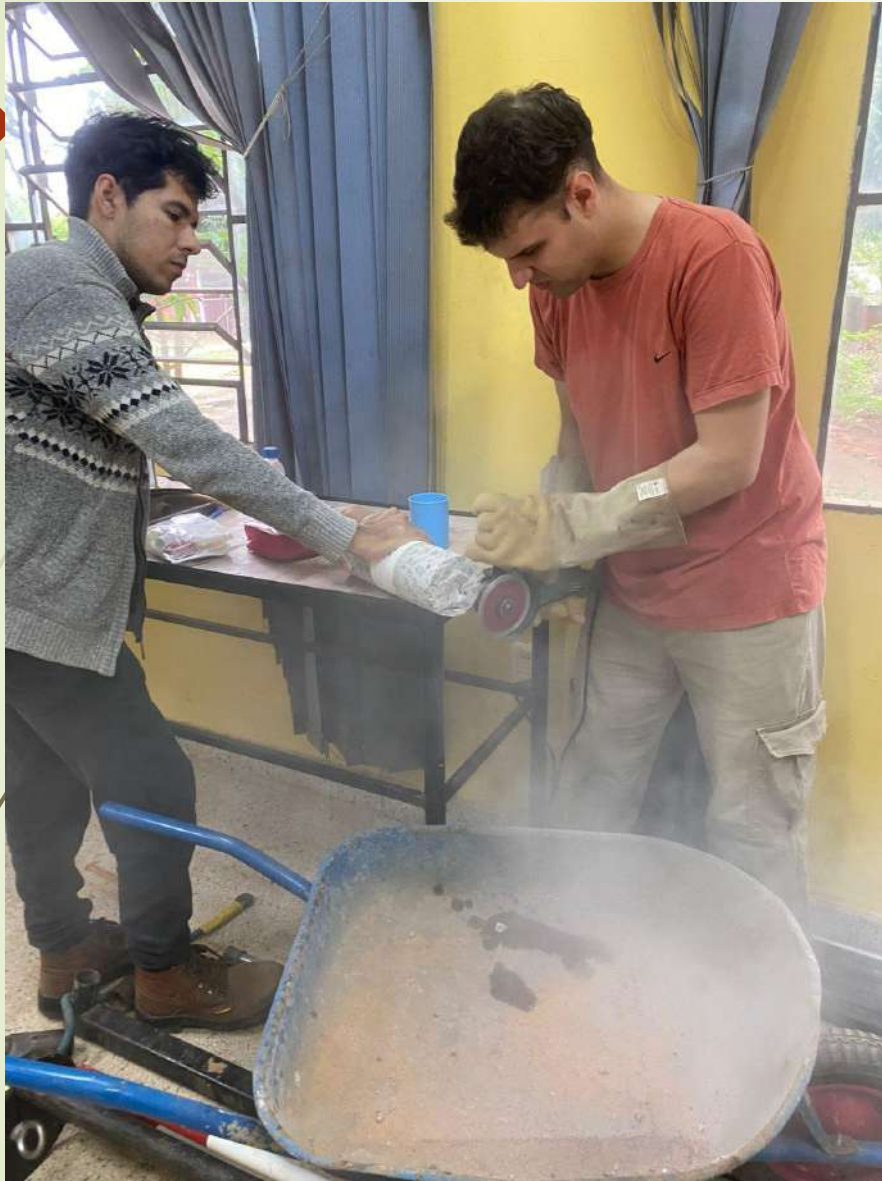
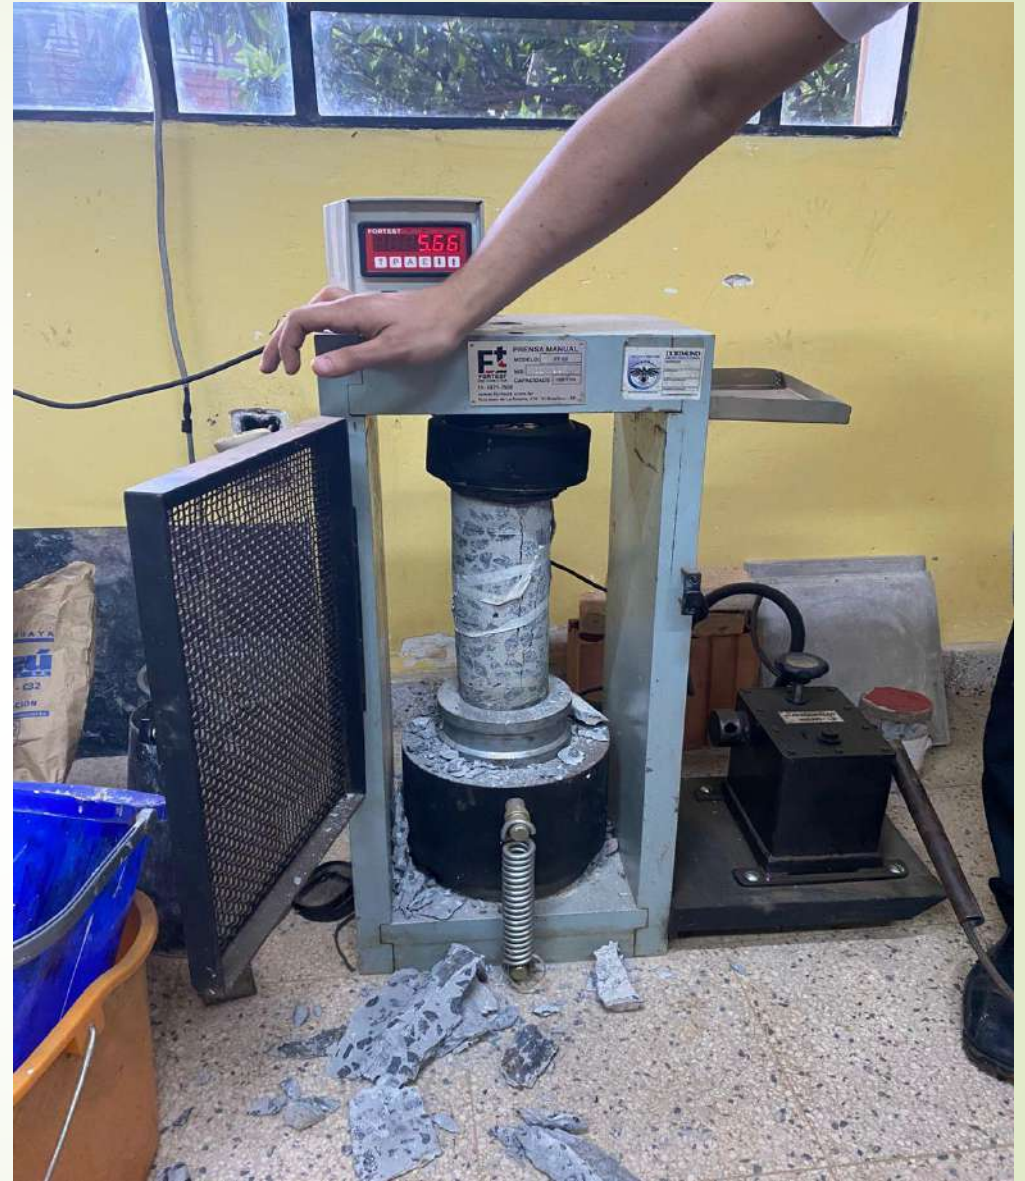
Proceso de rotura de las probetas testigo- Fuente: Elaboración propia.

5. El resultado general obtenido de la resistencia fue de **18,33 Mpa**.
6. De acuerdo a la documentación del proyecto original la resistencia característica del hormigón es de **21 MPa**.

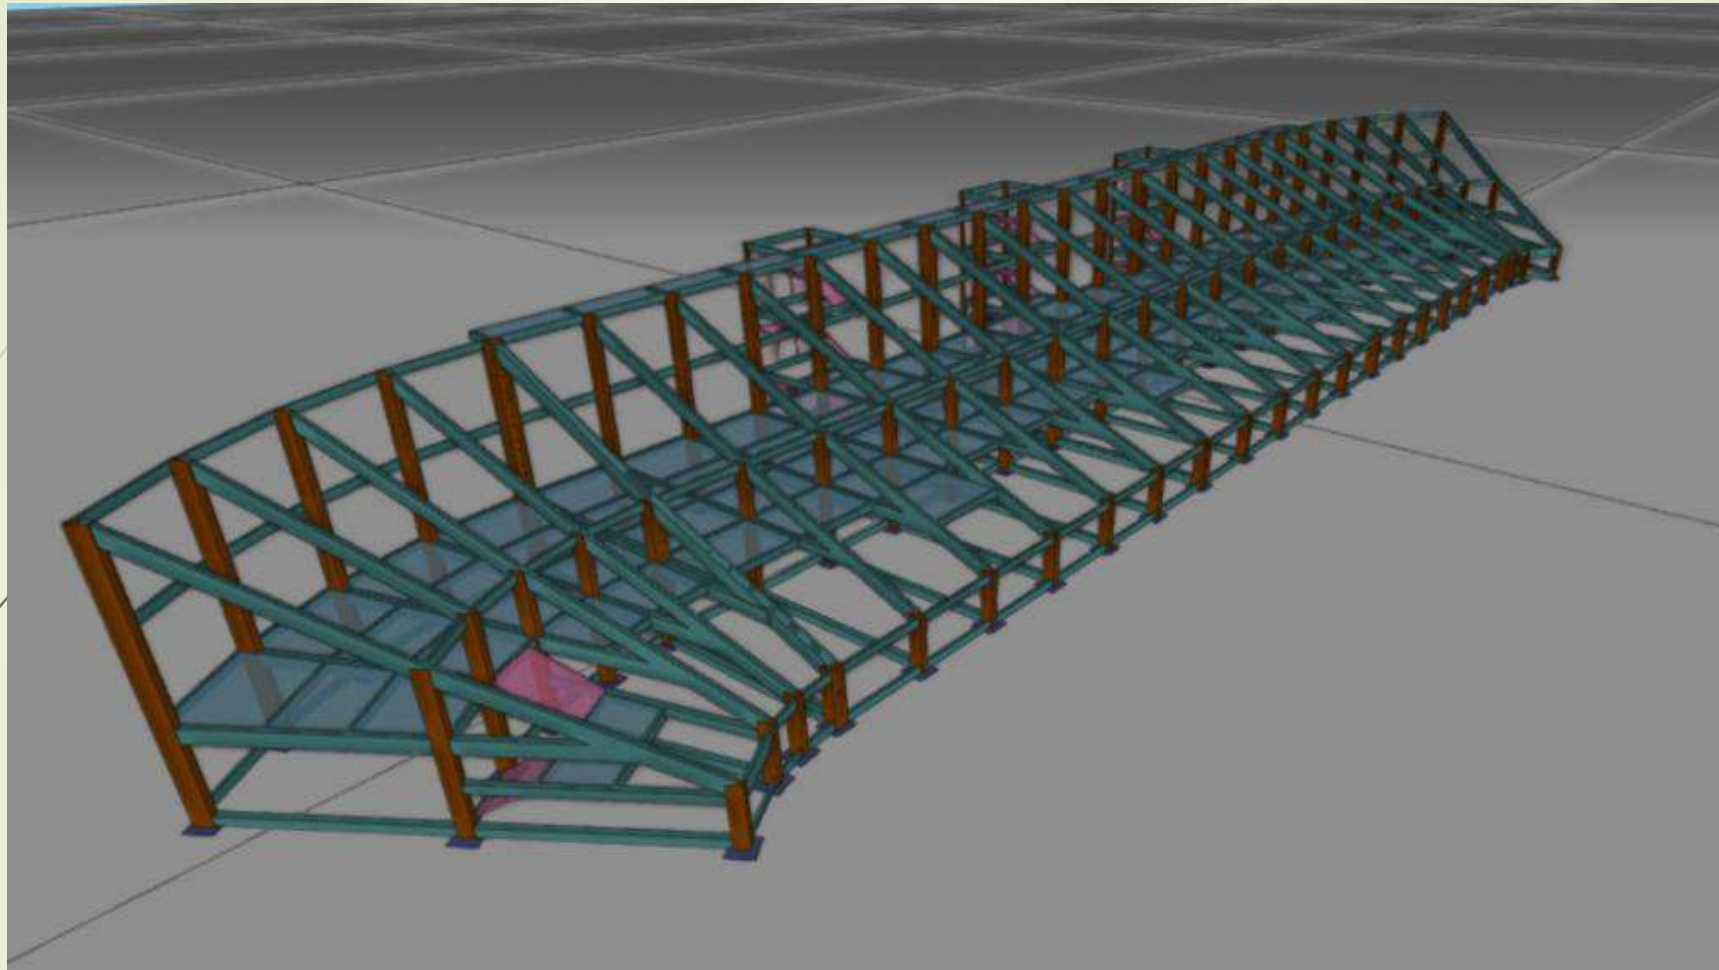
Modelado estructural – Fuente: Elaboración propia.

5. En el modelado se encontraron ciertas problemáticas en los distintos componentes de la estructura de acuerdo a las condiciones asumidas.
 1. Los pilares más desfavorables presentan los errores más comunes.
 1. Agotamiento por cortante
 2. Separación mínima entre estribos
 3. Límite de agotamiento frente a sollicitaciones normales

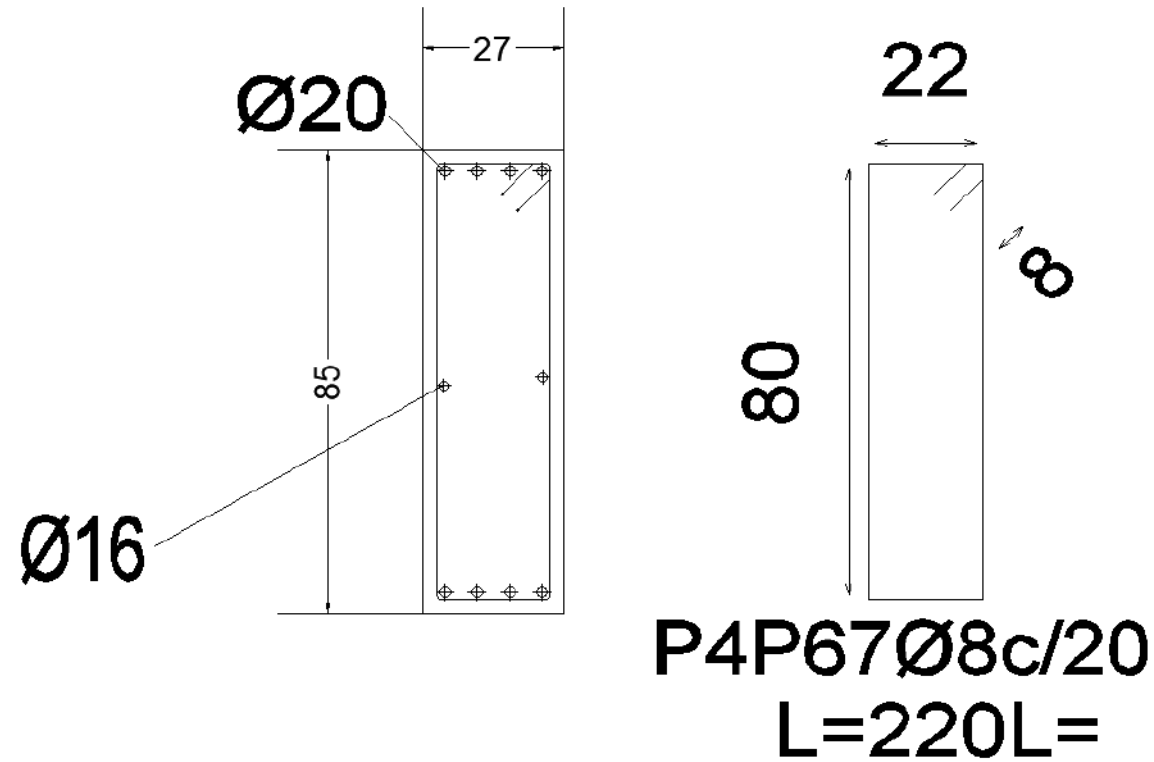
Armadura de viga inclinada- Fuente: Elaboración propia

Resistencia a cortante dirección Z: - Situaciones persistentes: <i>Capítulo 11.1 (norma CIRSOC 201-05)</i>	Máximo: 235.9 kN Calculado: 530 kN	No cumple
Abertura de fisuras:	Máximo: 0.3 mm	
- Flectores positivos:	Calculado: 0.33 mm	No cumple
- Flectores negativos:	Calculado: 0.33 mm	No cumple
Resistencia a flexión:		No cumple
Separación máxima estribos: <i>Norma CIRSOC 201-2005. Artículo 11.5.5</i>	Máximo: 11.1 cm Calculado: 20 cm	No cumple
