PROYECTO FINAL DE GRADO

**“PROPUESTA DE REHABILITACIÓN VIAL DE LA RUTA
DEPARTAMENTAL D042 QUE UNE LA RUTA PY08 “BLAS GARAY”
HASTA CALLE 5 EN LA LOCALIDAD DE CAPILLITA TAKUAKORA
EN LOS DISTRITOS DE CORONEL OVIEDO Y R. I. 3 CORRALES”**

CORONEL OVIEDO, NOVIEMBRE DE 2024

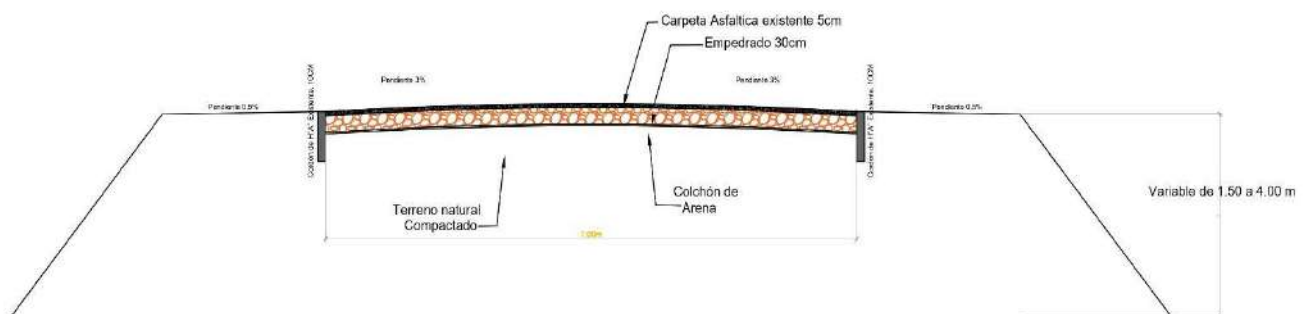
Ilustración 4: Perfil transversal (Tramo 1)

En abril de 2024, se realizó una inspección in situ treinta minutos después de un evento de lluvia que, según las mediciones registradas por un pluviómetro ubicado en la ciudad de Villarrica, alcanzó una precipitación acumulada de 50 mm. Durante la visita, se observó que las pendientes naturales del terreno, combinadas con la altura del terraplén, permitieron un drenaje pluvial eficiente, sin evidenciar problemas hidráulicos relacionados con la capacidad de desagüe en el tramo analizado. **Anexo 3.1.**

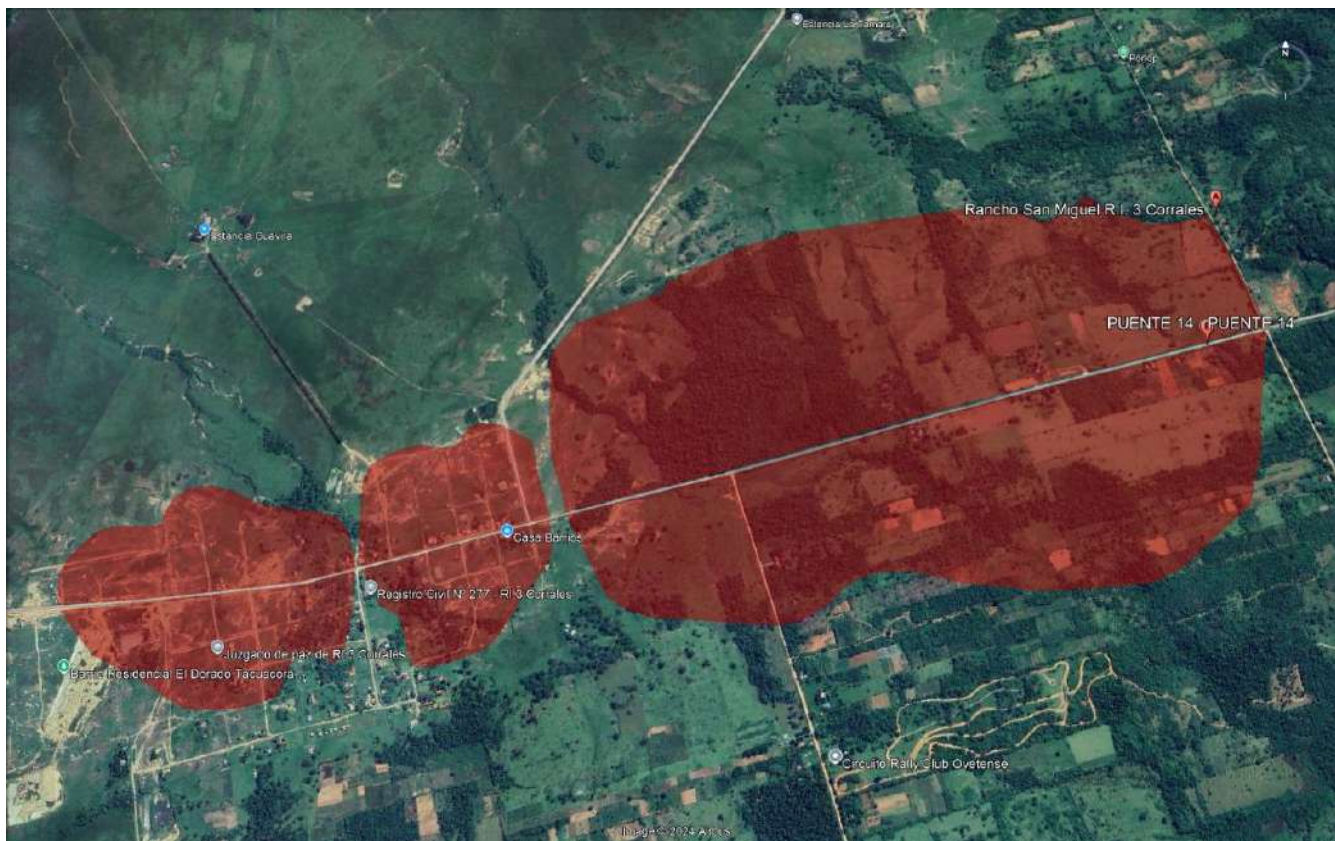
Anexo 3.2. Delimitación de cuencas: Tramo 2

Mediante la realización de mediciones topográficas de alta precisión, análisis de curvas de nivel y el uso de fotografías satelitales, se procedió a delimitar tres áreas específicas dentro del Tramo 2. Estas áreas corresponden a las progresivas 7+815, 8+005 y 8+710, donde se encuentran ubicadas estructuras de alcantarillado.

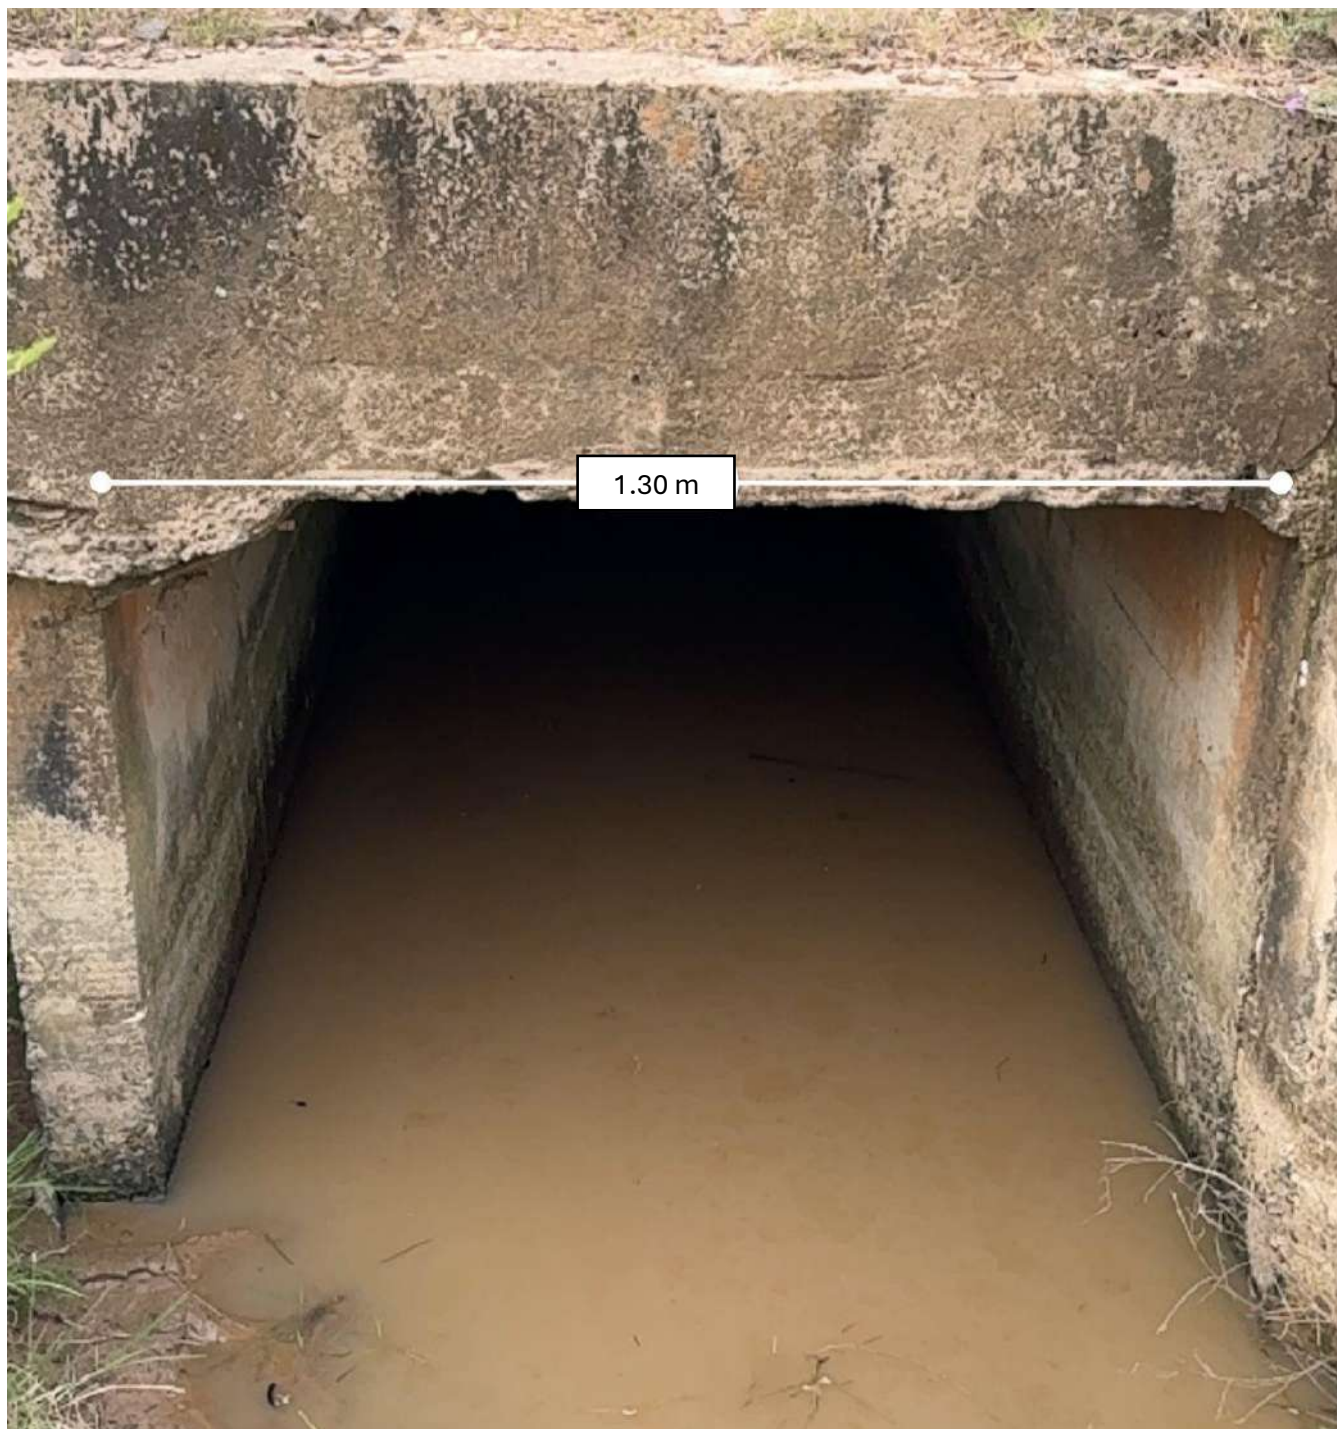
Anexo 3.4. Dimensiones del alcantarillado

Progresiva	Q (m3/s)		Sección existente
	Tr-25 años	Tr-50 años	
7+815	0,244700376	0,297804461	ACS 1,30X1,30
8+005	0,126684997	0,156536208	ACS 1,30X1,30
8+710	0,378988565	0,465828299	ACS 1,30X1,30

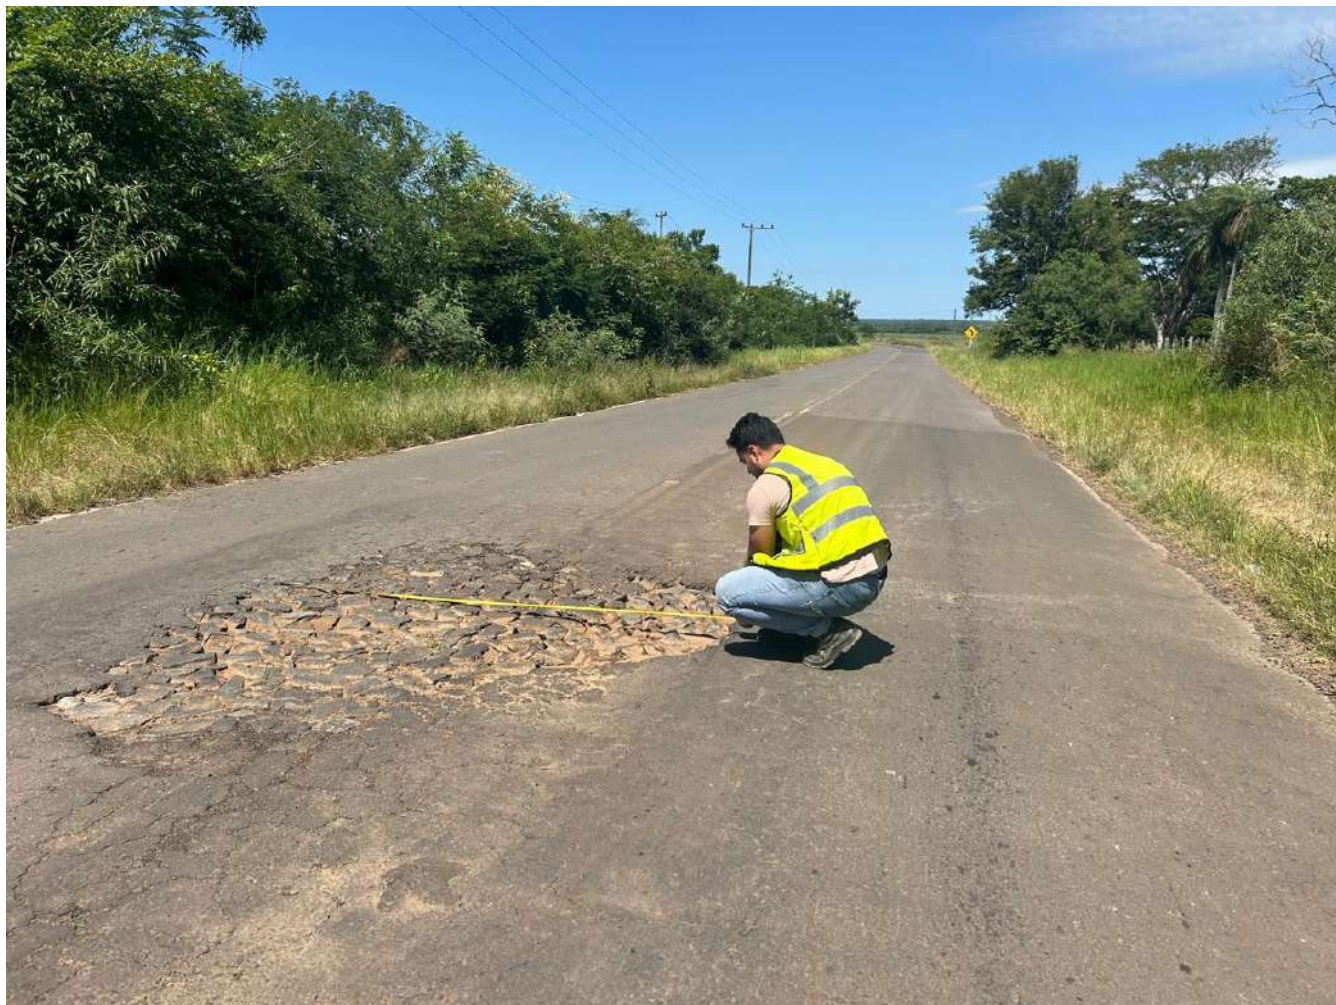
Anexo 4.1. Proceso de relevamiento de fallas

Entre los meses de marzo y abril se procedieron a realizar el relevamiento de fallas sobre la ruta en estudio para la realización de Índice de Condición de Pavimento (PCI), siguiendo la norma ASTM D6433 “Procedimiento Estándar para la Inspección del Índice de Condición del Pavimento en Caminos y Estacionamientos”. **Anexo 4.1.**
